# 工安警訊

## 夏天潮濕高溫環境可能導致太陽能板切削污泥自燃

勞工委員會勞工安全衛生研究所

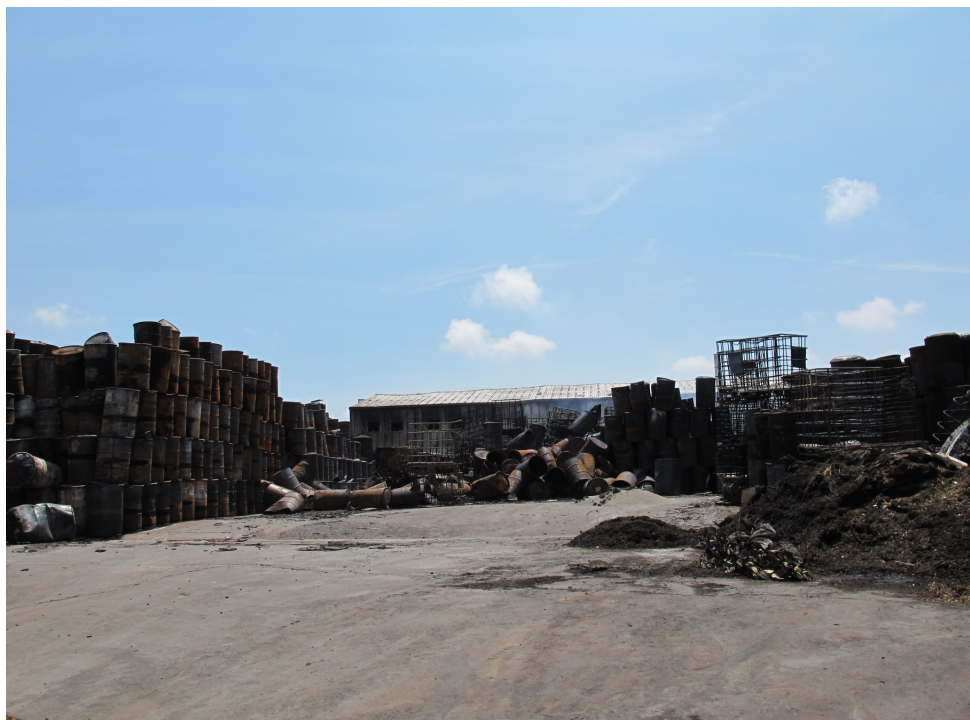
圖 1 現場概況

2011 及 2012 年 7、8 月份台灣地區共發生 3 件太陽能板切削污泥(成分為碳化矽、矽、二乙二醇)回收工廠燃燒後場區概況如圖 1，其場內廢溶劑桶堆放處燃燒後概況如圖 2，起火點如圖 3，除工廠全毀外，並且波及其他工廠，導致重大損失。災害發生時，目擊者均宣稱自污泥本身開始燃燒；且燃燒救災當時，利用水柱噴灑切削污泥滅火，發現火焰突然升高，產生氫氣，難以撲滅。經查發生災害日當天氣溫均高達 34<sup>0</sup>C、相對溼度 90 % 以上。

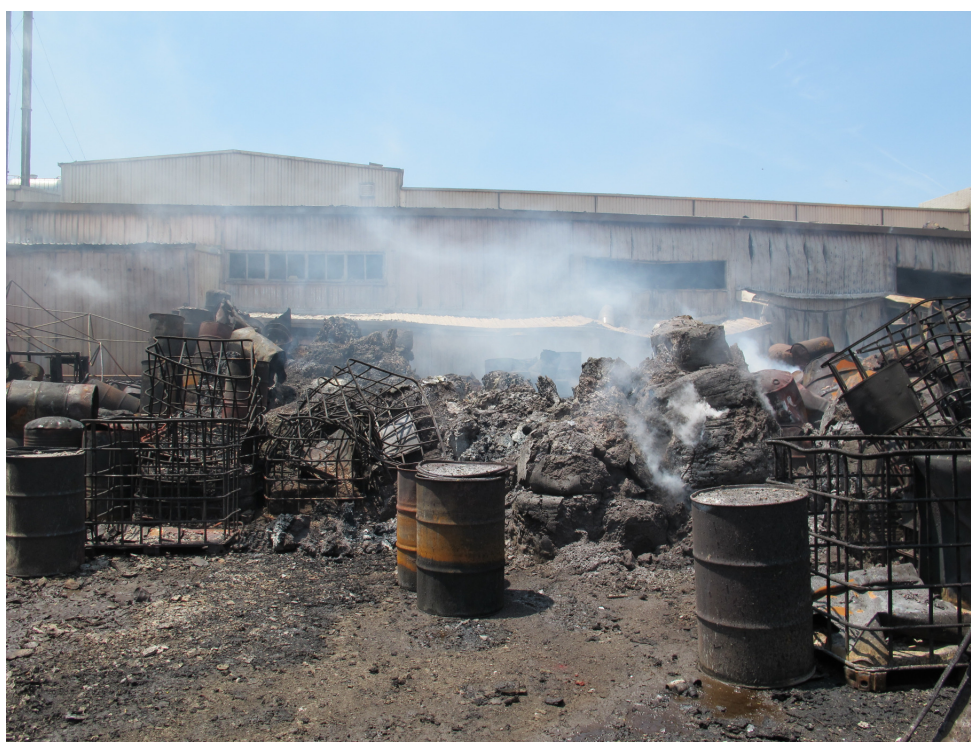
圖 3 起火點

(尚在燃燒的切削污泥，如以消防水噴灑，會產生氫氣，產生更大火焰)

- (一) 工作場所準備大量消防沙，準備污泥燃燒覆蓋(污泥燃燒時，不可使用水)。
- (二) 提供緊急眼睛沖洗設備。

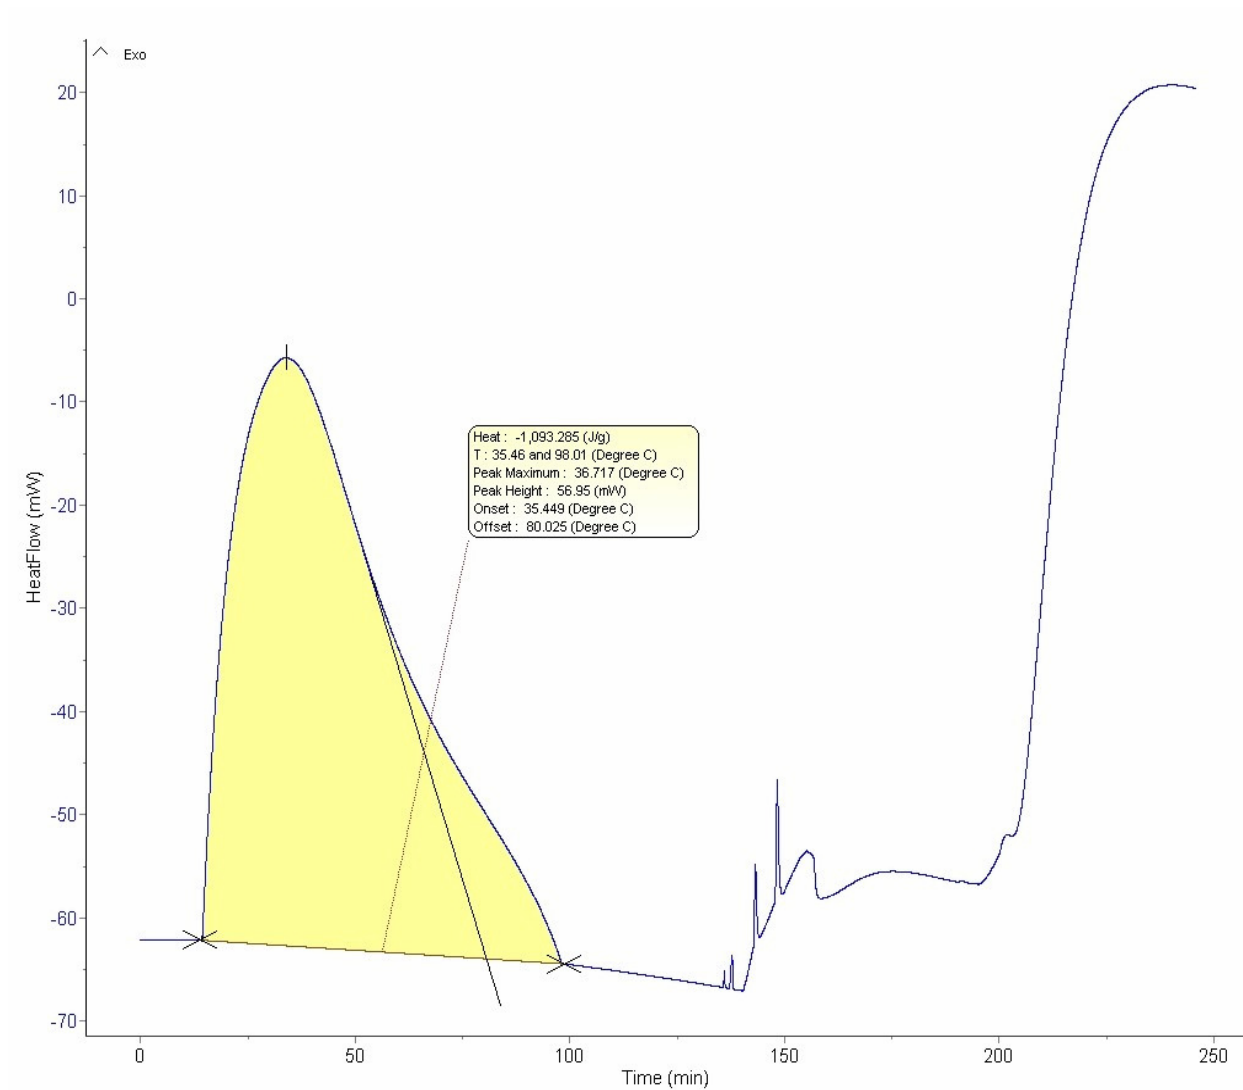
- 一、 起火物質：含二乙二醇溶劑化學溶劑之碳化矽。
- 二、 起火源：係碳化矽與水作用蓄積熱自發起火(太陽能板切削污泥於 35.5<sup>0</sup>C 時開始放熱，其放熱量為 1.093 KJ/g)(如圖 4)。

圖 4 切削污泥放熱圖譜(利用 C<sub>80</sub> 絕熱卡計進行熱分析實驗)
