台塑石化股份有限公司麥寮一廠（輕油廠）火災事件報告

一、事件原因說明

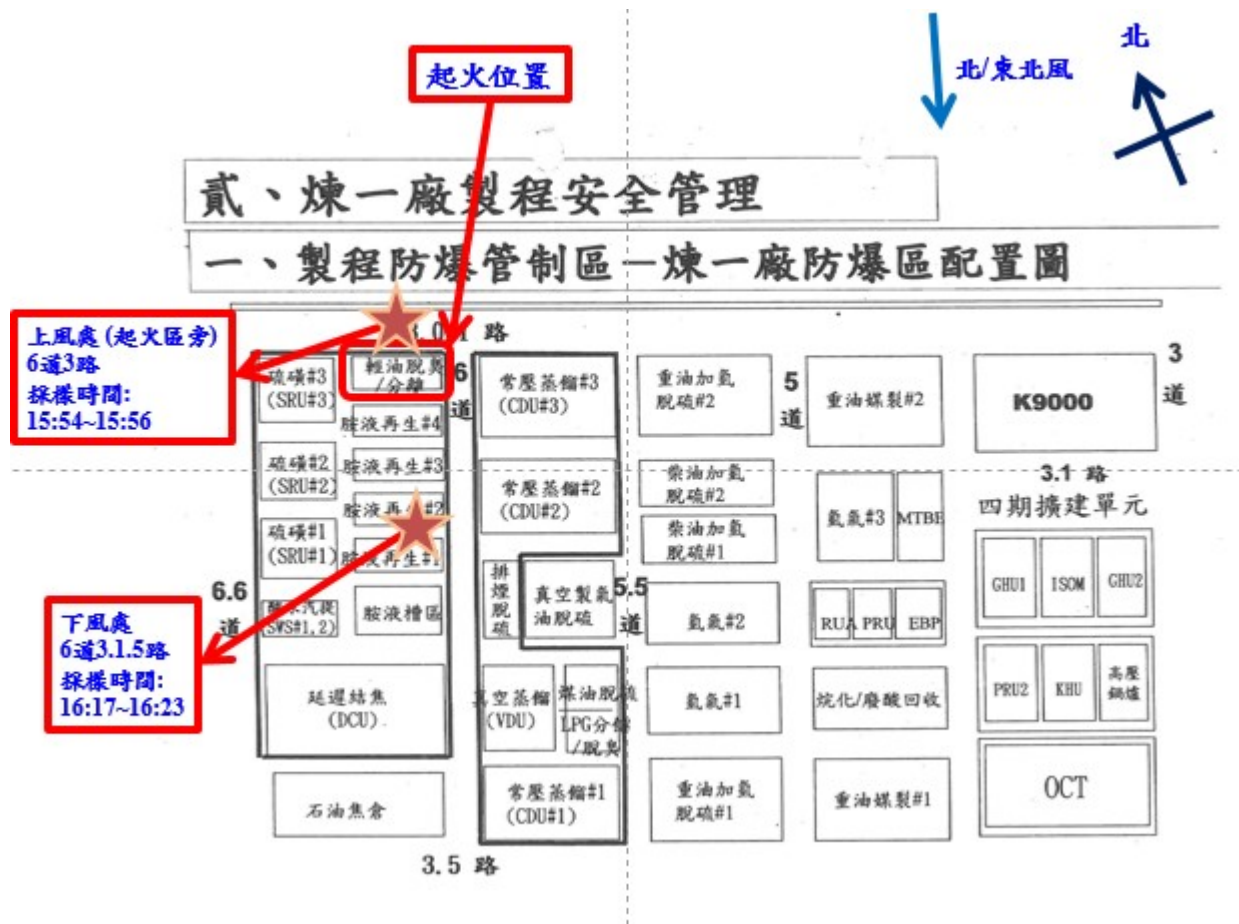
圖 2. 台塑石化股份有限公司麥寮一廠（輕油廠）事故及採氣鋼瓶採樣位置

11月12日14時台塑石化股份有限公司麥寮一廠（輕油廠）原油蒸餾程序(M01)，於輕油分離設施拆卸壓力錶過程，發生氣體洩漏，產生燃燒冒煙情形，燃燒物質為輕油。本局於14時10分接獲六輕消防隊通報，本局稽查人員於14時30分進入場區瞭解情況，廠方於14時53分通報本局，14時21分現場火勢已獲控制，持續灑水至16時29分，現場人員1人受傷。

經詢問業者其表示現場起火點為輕油分離設備壓力表（M01製程），原因為拆卸不慎引起火勢，另查非毒化物列管之場址，無使用毒化物之行為，故未有毒化物洩漏之情事，亦未波及周遭毒化物列管之場址。

(一) 事故地點上風處(15時54分至15時56分)及下風處(16時17分至16時23分)使用採氣鋼瓶進行採樣，後續俟檢測報告結果執行行政作業。

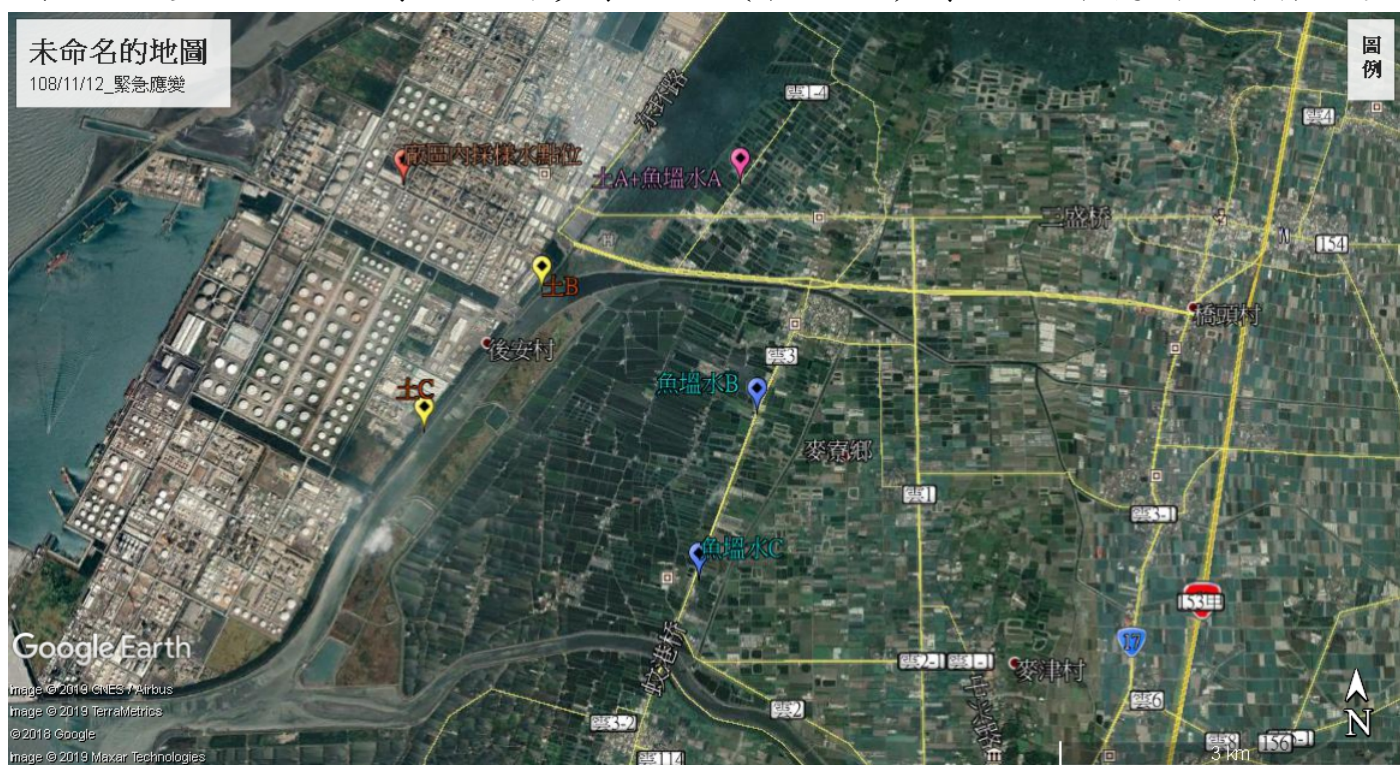
圖 3. 台塑石化股份有限公司麥寮一廠（輕油廠）土壤及水質採樣位置

- (二) 針對現場大量黑煙，因近期六輕履發生工安事件及火災，將依違反空氣污染防治法 32 條加重告發處分罰鍰新臺幣 500 萬元整，並要求 M01 製程立即停止作業。
- (三) 廠內消防廢水於製程區部分已要求該廠送至廢水廠處理，流入雨水溝部分已攔截至中排閘門，並已於匯入處大排進行 1 點次水質採樣，另於廠區外 3 處魚塢進行水質採樣。
- (四) 於廠外下風處廠區外進行 3 點次土壤採樣。
- (五) 有關本次事故產生之廢棄物符合廢棄物清理法施行細則第 12 條第 3 項之重大事故產生之非經常性產出廢棄物，已告知業者於清理本次事故之廢棄物前提出處置計畫至本局審查，經核准後始得清理。

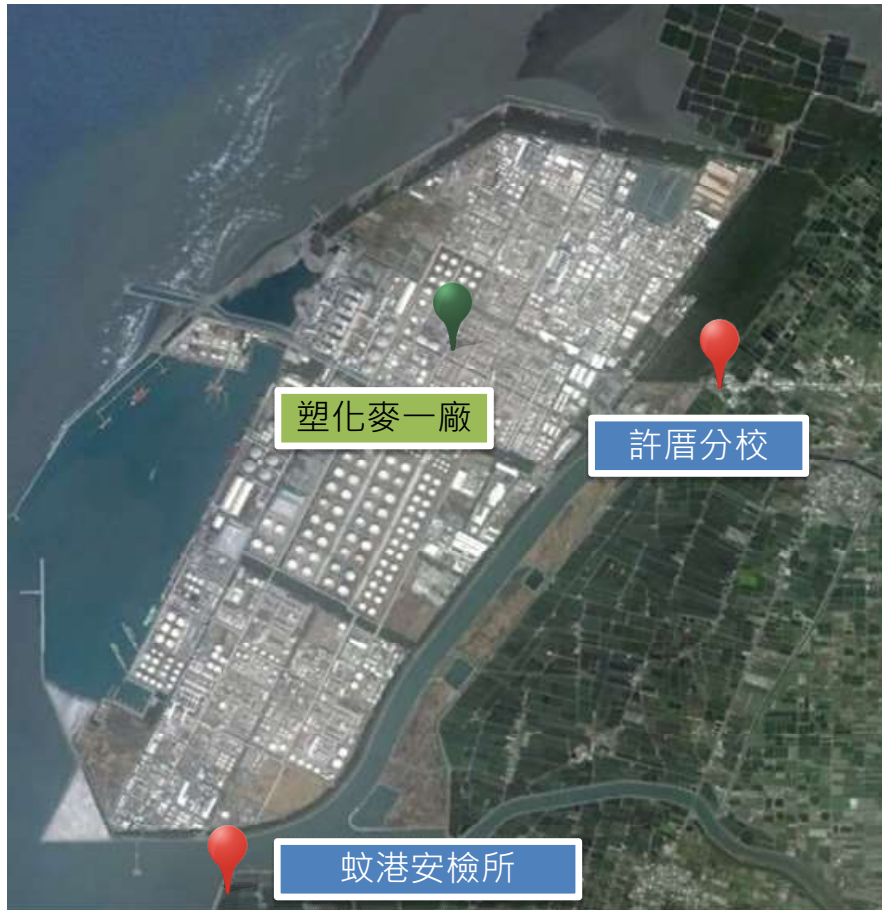
圖 4. 環保局石化監測車相關位置圖

環保局石化監測車於蚊港安檢所及許厝分校長期監測，監測一般空品項目(SO₂、NO、NO_x、NO₂、CO、O₃、NH₃、CH₄、NMHC、THC、及PM₁₀)及85種VOCs監測濃度，今日14時至16時各監測值變化不明顯，濃度值均未超過空氣品質標準及固定污染源周界排放標準。
