## 第五章 重大坡地災害安全分析與評估

### 5.1 崩塌地分析評估

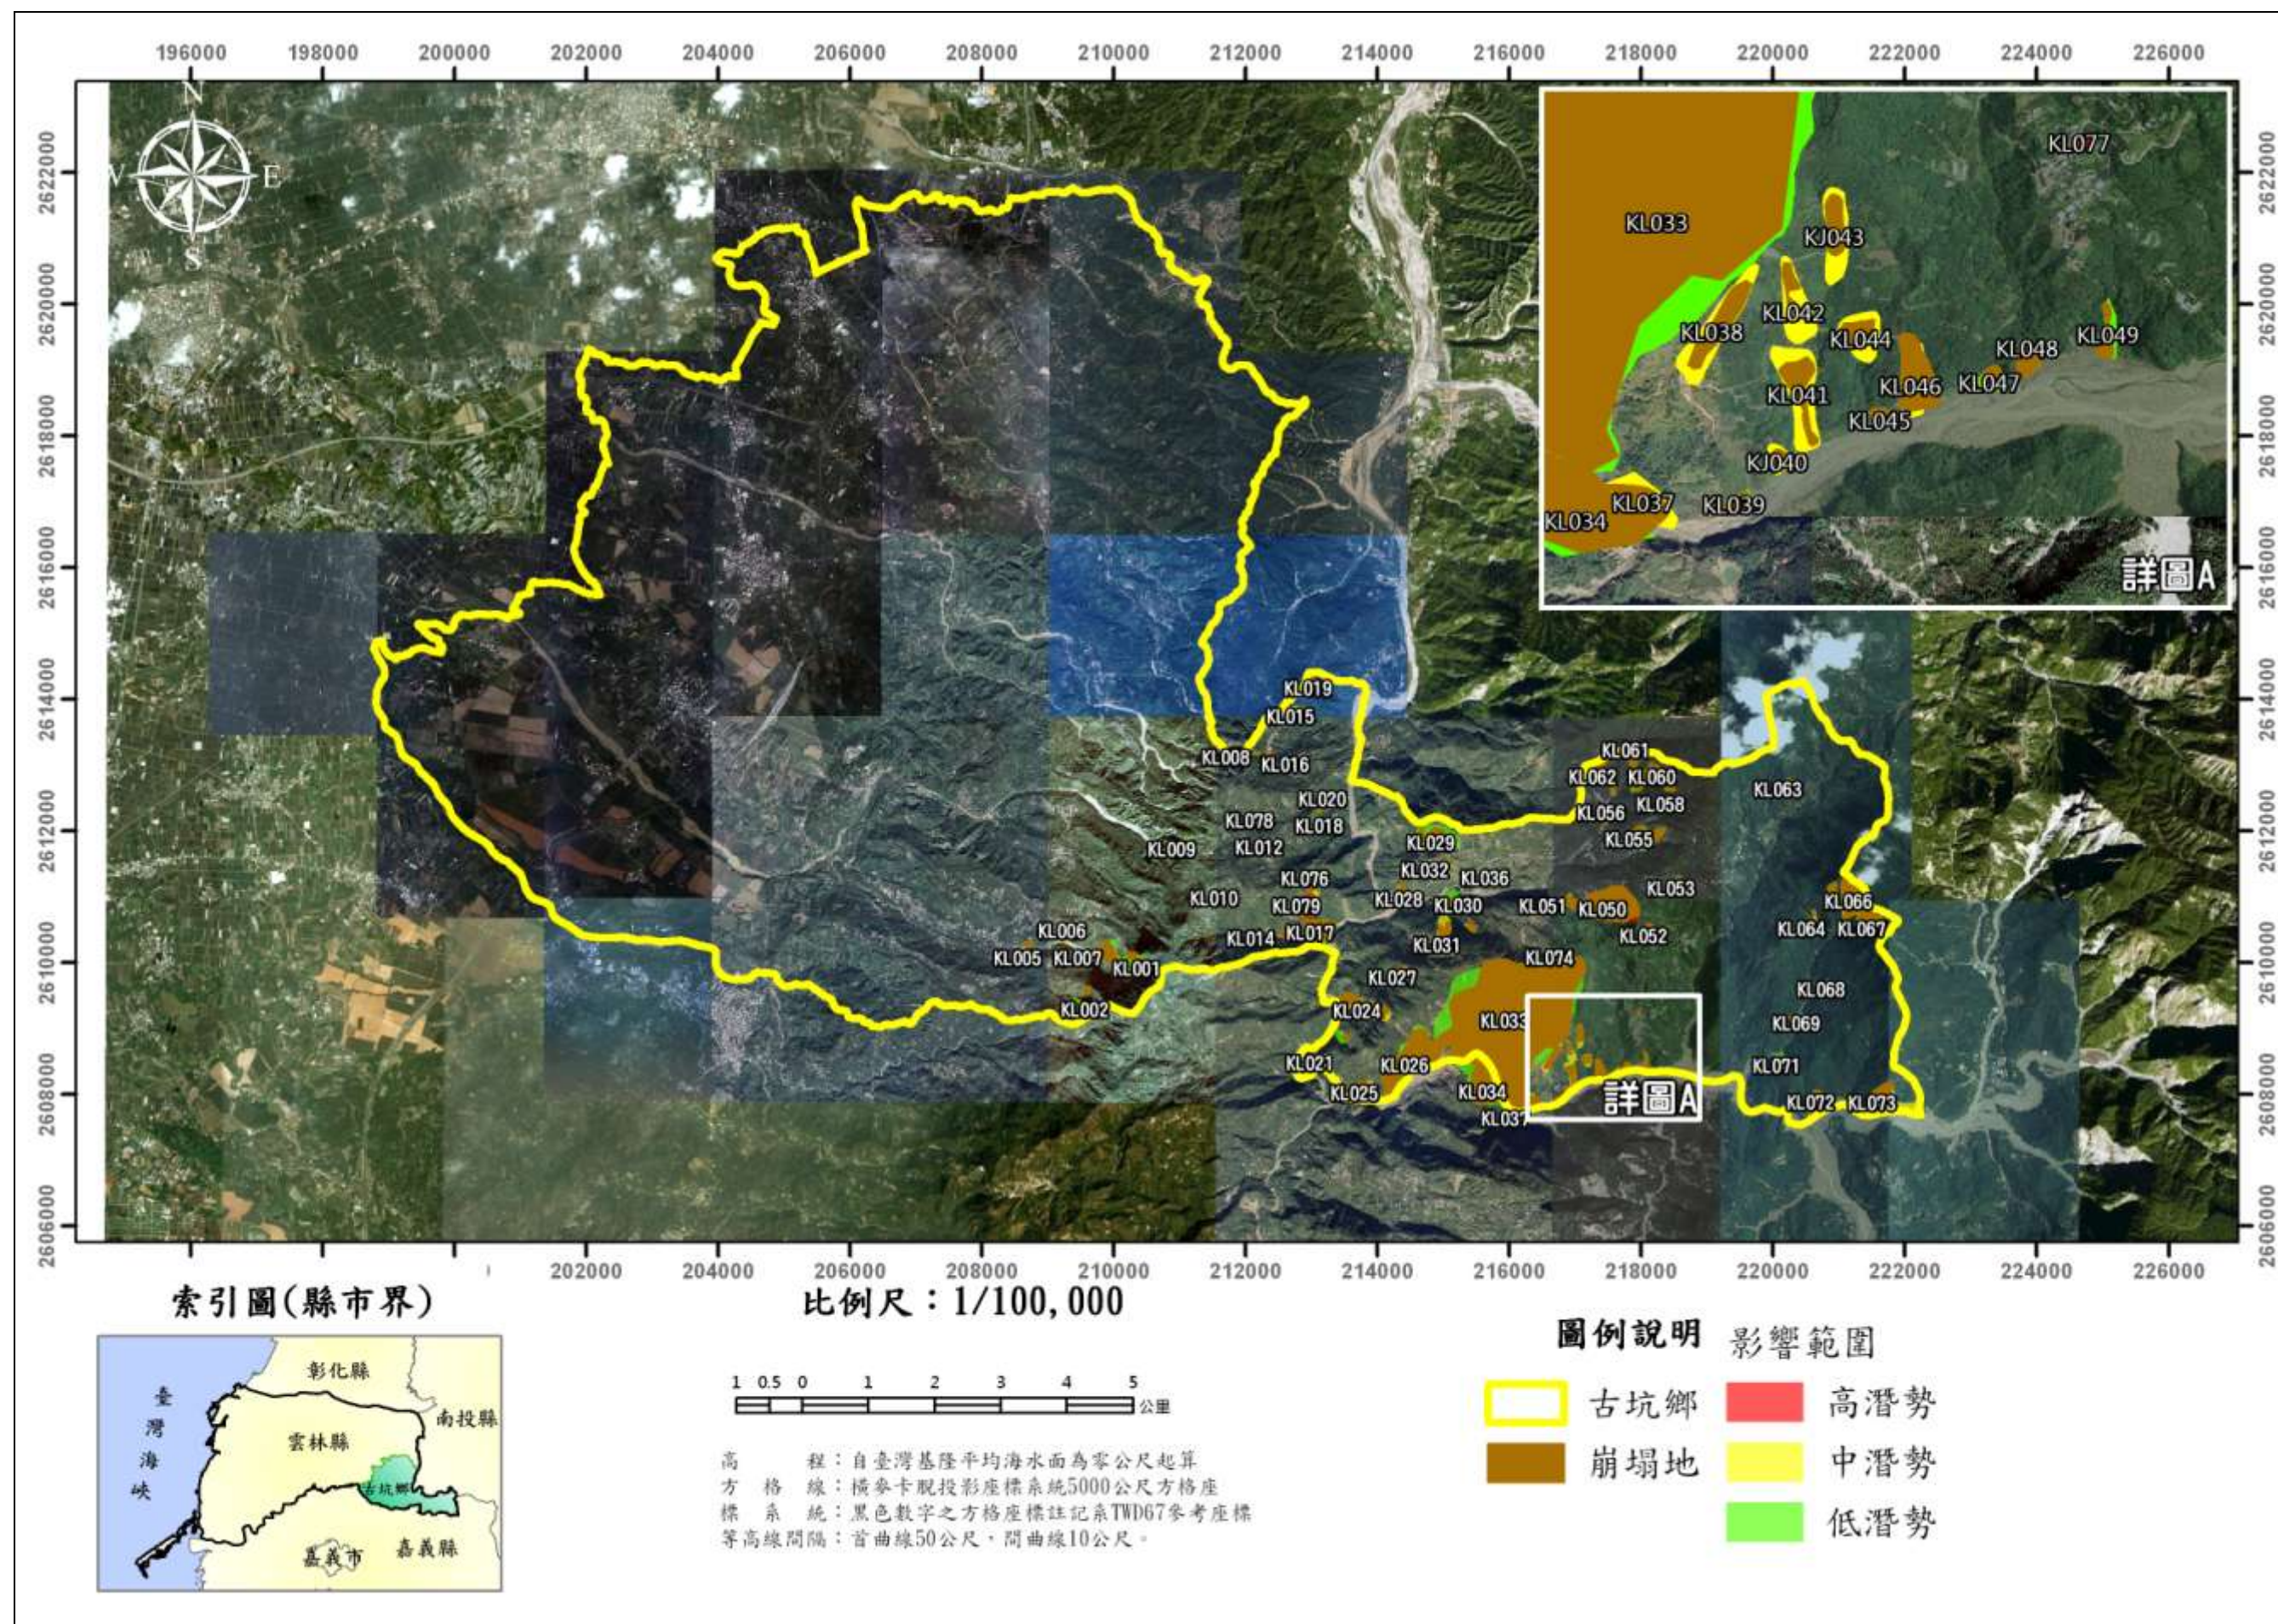
圖 5-1-2 本區崩塌地災害潛勢影響範圍圖

根據第三章調查79處崩塌地分析評估結果，如表5-1-3所示。本區崩塌地危險等級屬於A級者共有7處、B級3處、C級26處及D級43處。其中，編號KL012、KL013、KL016、KL050、KL075、KL077及KL079崩塌地之危險度均為A級；KL050崩塌地為149甲線之邊坡崩塌地，崩塌面積大，屬危險度A級，可能直接對摸石乳部落保全對象及149甲線道路造成影響；KL012崩塌地位於149甲線之上邊坡，危險度亦為A級，可能對石橋52號民宅及道路造成影響，坡趾已設置有擋土設施下方緊鄰住戶仍有潛在災害之可能；KL013崩塌地位於149甲線水源坑下邊坡，可能影響過寮部落之房舍及道路；KL016崩塌地為樟湖國小下邊坡之崩塌地，可能影響對象為樟湖國小及聯外道路，目前已有治理暫無立即危險，但崩塌地上方緊鄰

樟湖國小，仍有潛在災害之可能；KL075崩塌地位於車心崙部落上邊坡，可能影響對象為下方房舍、道路及茶園，現況坡趾已有擋土牆保護，暫無立即危險；KL077崩塌地為中坪部落民宅後方崩塌，可能對房舍及道路造成影響，目前已設置擋土牆及箱籠；KL079崩塌地位於車心崙部落之靈隱寺下方邊坡，因101年610水災及泰利颱風之豪雨造成大規模邊坡滑動災害，已造成房舍毀損及道路中斷，現況地表可見多處張力裂縫，且靈隱寺下方邊坡仍有大面積崩塌裸露，邊坡滑動情形恐對保全對象之安全造成影響，危險度亦為A級。

編號KL005、KL010、KL015崩塌地屬危險度B級，編號KL005崩塌地位於華山村華山溪猴洞橋下游右岸，目前已有治理暫無立即危險，恐因暴雨導致滑動，崩落土石堵塞河道危及民宅安全；KL010崩塌地位於後棟仔部落上邊坡，可能對下方緊鄰之房舍造成影響，目前已治理，現況無立即危險；編號KL015崩塌地位於樟湖村149甲線之邊坡崩塌地，可能對149甲線道路造成影響，目前已有治理暫無立即危險，上方為過寮部落及高壓電塔仍有潛在災害之可能。

針對危險度屬於A級與B級之崩塌地，若現況已治理暫無立即危險者，建議以加強管理為主；未完成適當處理及現況有災害潛勢者，則提出加強水土保持處理與維護之建議對策；而危險度C級與D級之崩塌地，根據現況調查，並無立即之危險，將以自然復育為主，暫不進行工程之處理。

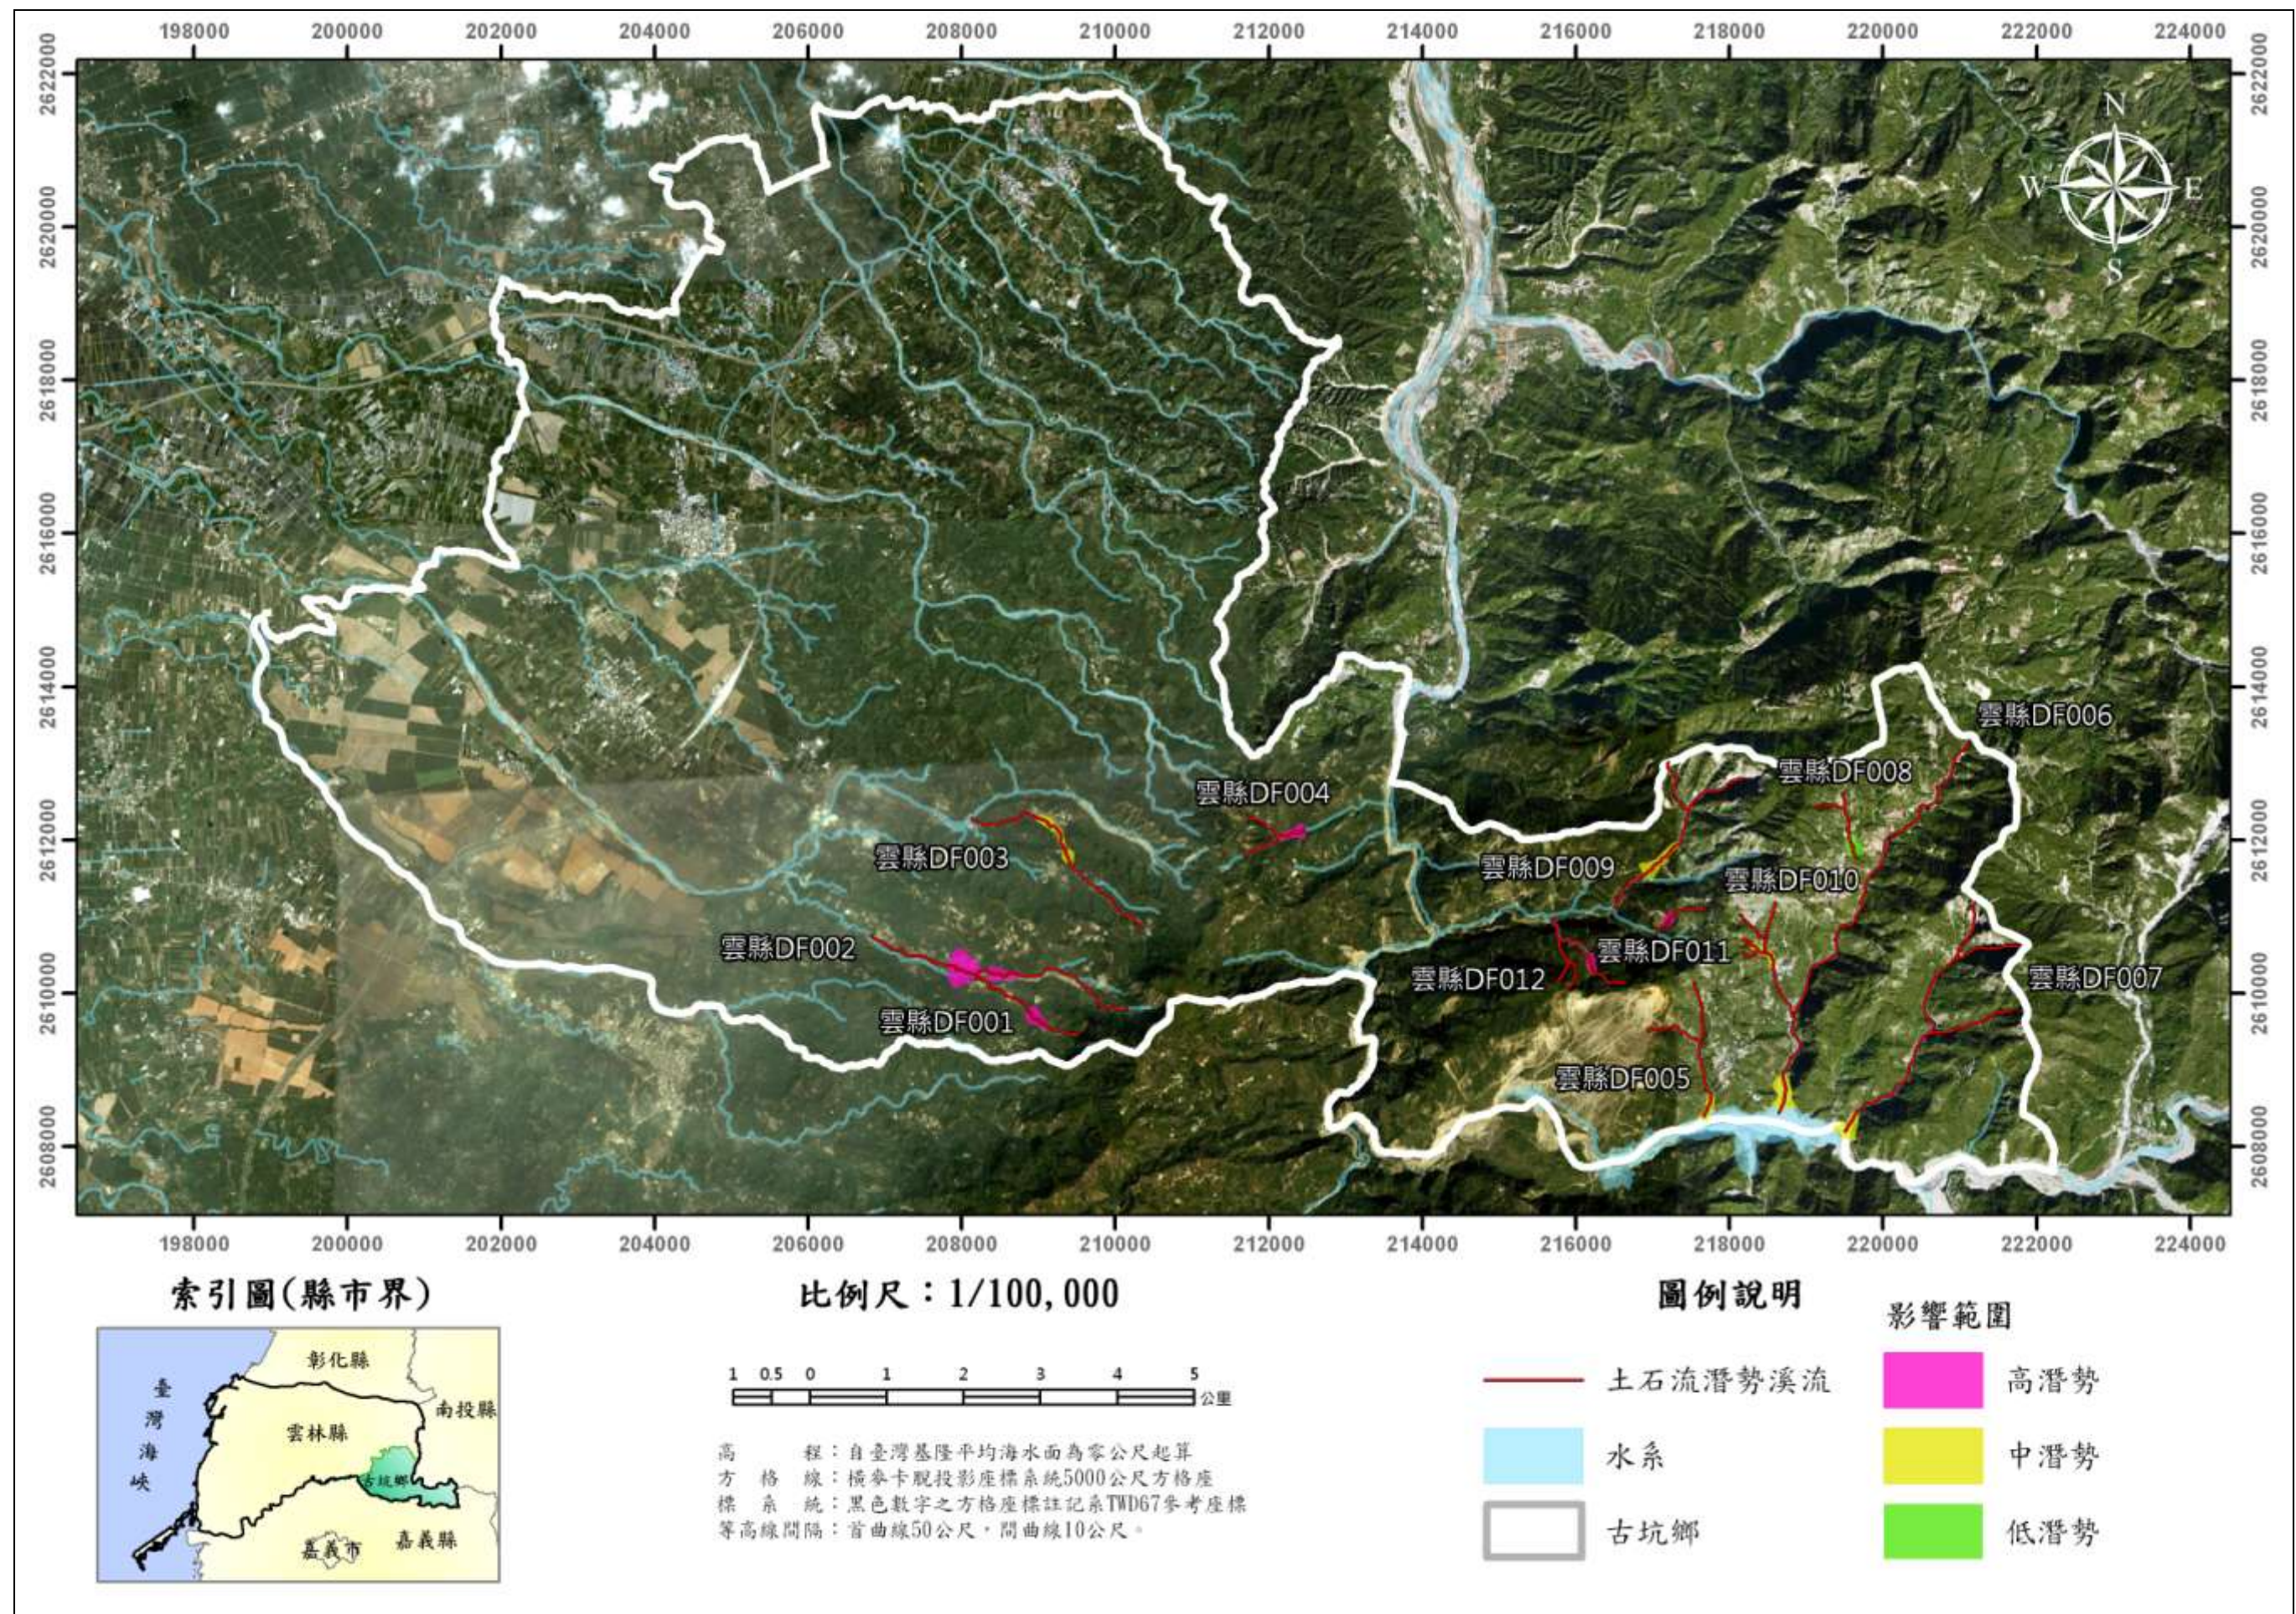
圖 5-2-1 本區土石流災害潛勢影響範圍圖

本計畫根據水土保持局目前已公告之影響範圍，並納入歷年土砂災害影響之範圍及現場調查結果，劃定土石流潛勢溪流之影響範圍，藉由「發生潛勢因子」及「保全危害度因子」評估土石流潛勢溪流優先處理等級，目前12條土石流潛勢溪流中，有5條需處理等級為高潛勢，6條為中潛勢，1條則為低潛勢。本區之土石流災害潛勢影響範圍圖，如圖5-2-1所示。

根據現況調查瞭解，本區若發生土石流災害，仍可能對下游保全對象及道路造成影響，應根據可能影響範圍應加強防災及警戒工作，並配合水土保持局疏散避難路線進行緊急疏散至避難區或安全處所；此外，針對未完成適當治理及現況有災害潛勢者，恐對保全對象造成影響，後續將提出加強水土保持處理與維護之建議對策。

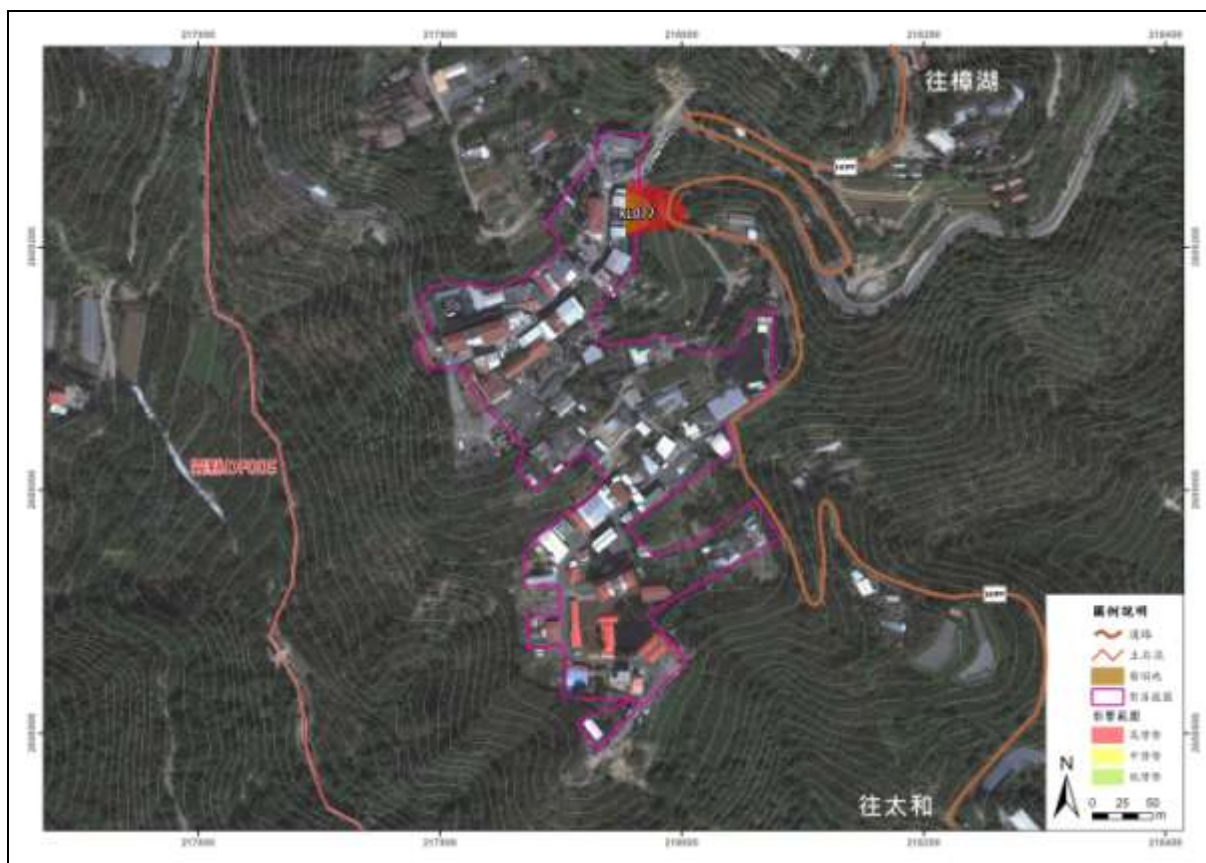
圖 5-4-1 中坪部落災害潛勢影響範圍圖

根據災害潛勢及影響範圍評估結果，本處可能受KL077崩塌地影響。KL077崩塌地危險潛勢為高潛勢，可能影響對象為房舍及道路。中坪部落災害潛勢影響範圍如圖5-4-1所示。

根據現地調查結果，目前部落後方邊坡崩塌及擋土牆毀損情形已進行治理，施設箱籠擋土牆，構造物現況大致良好，坡面已有植生恢復之情形，並無立即危險，目前無立即處理之必要。由於本處位於崩積層上，邊坡坡度陡峭，曾發生崩塌災害之區域仍有災害潛勢，應注意颱風豪雨時之安全性。建議以加強管理作為，並配合避難疏散措施為主。

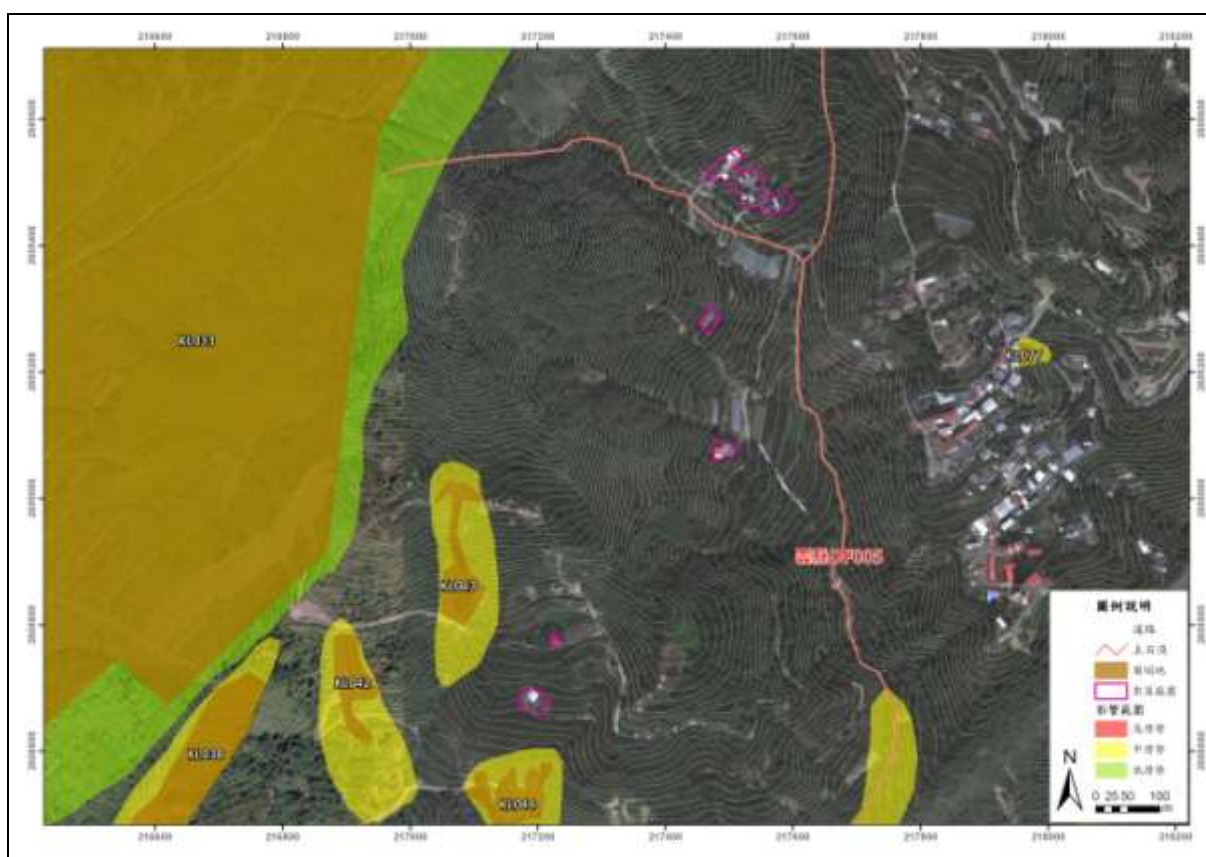
圖 5-4-2 公田部落災害潛勢影響範圍圖

根據災害潛勢及影響範圍評估結果，本處可能受KL042、KL043及KL044崩塌地，以及雲縣DF005土石流潛勢溪流之影響。KL042、KL043及KL044崩塌地危險潛勢皆為中潛勢，可能影響對象皆為道路；雲縣DF005土石流潛勢溪流危險潛勢亦為中潛勢，可能影響對象為部落之聯外道路。公田部落災害潛勢影響範圍如圖5-4-2所示。

根據現況調查，以145號住戶災害情況較為明顯，當時莫拉克風災房屋因後方土石擠入而造成房屋變形龜裂，目前仍維持當時毀損情形，而聯外道路及地表可見多處裂隙，坡面仍不穩定，崩塌地及土石流並未對保全對象造成直接影響，但可能造成道路中斷，有易形成孤島之災害潛勢。目前公田部落已劃定為莫拉克颱風災後特定區域範圍，建議加強管理作為。

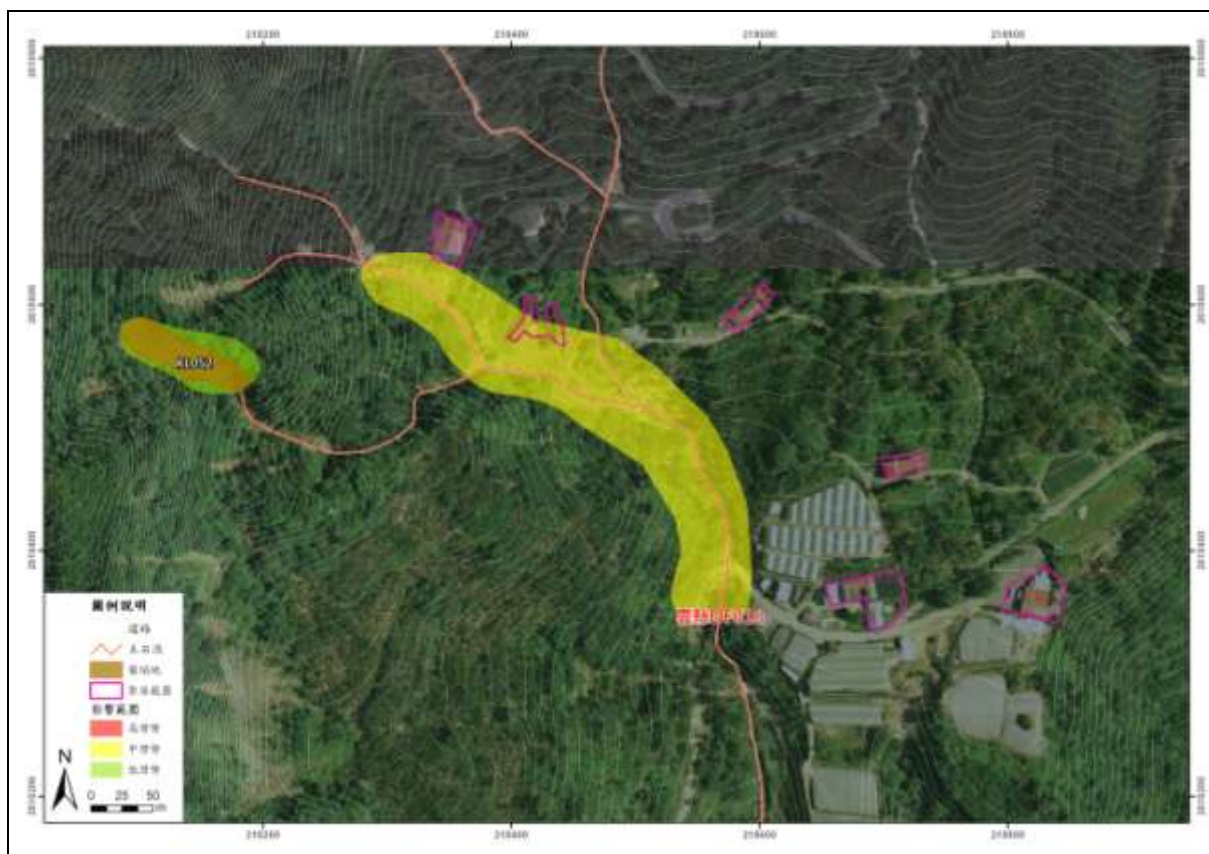
圖 5-4-3 竹篙水部落災害潛勢影響範圍圖

根據災害潛勢及影響範圍評估結果，本處可能受雲縣DF010土石流潛勢溪流之影響。雲縣DF010土石流潛勢溪流危險潛勢為中潛勢，可能影響對象為上游左岸之房舍及下游之鄉道雲220線。竹篙水部落災害潛勢影響範圍如圖5-4-3所示。

根據現地調查結果，雲縣DF010土石流潛勢溪流河道已進行治理，施設箱涵、護岸及固床工等構造物，構造物現況大致良好，道路亦維持暢通，而根據現地調查及正射影像判釋，雲縣DF010上游仍有崩塌裸露情形，雖無直接影響之保全對象，但易形成土石流之料源，目前並無立即危險及立即處理之必要。建議以加強管理作為及防災避難措施為主。

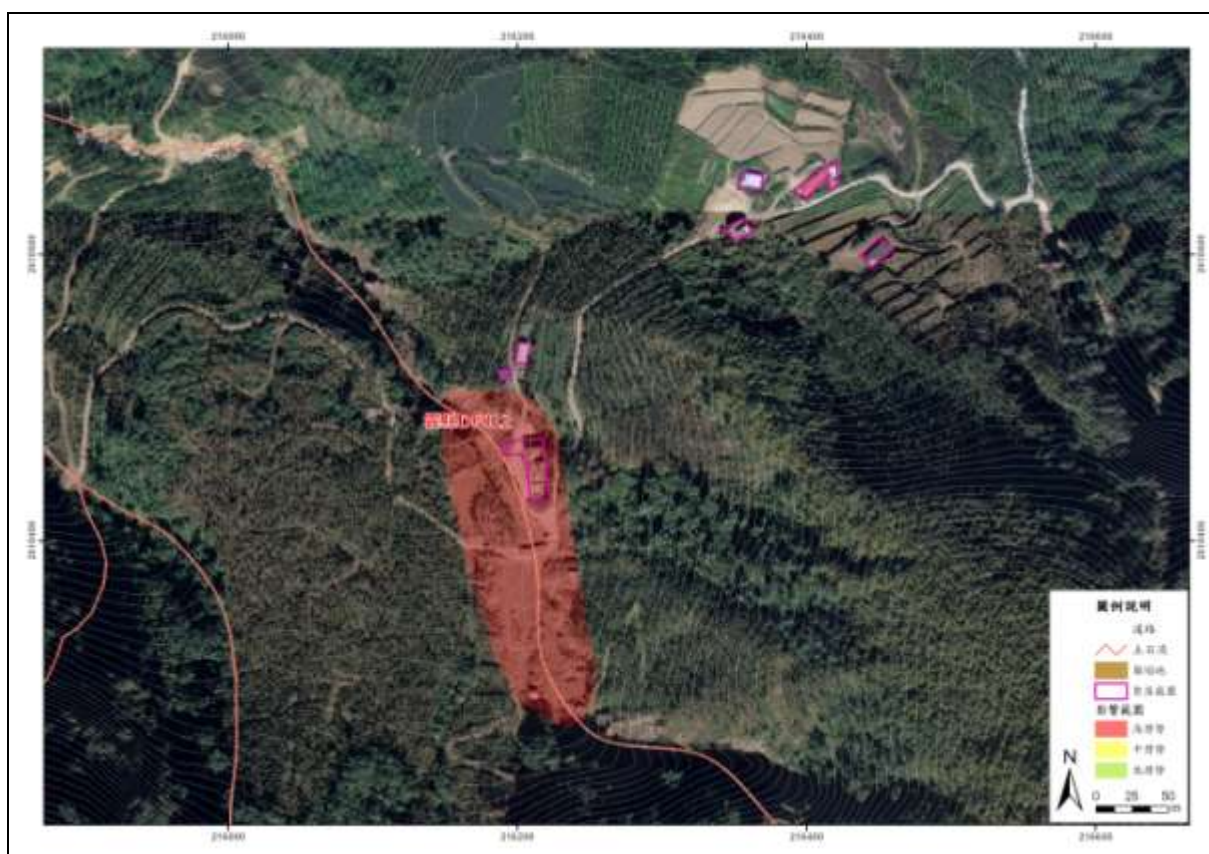
圖 5-4-4 青山坪部落災害潛勢影響範圍圖

根據災害潛勢及影響範圍評估結果，本處可能受雲縣DF012土石流潛勢溪流之影響。雲縣DF012土石流潛勢溪流危險潛勢為高潛勢，可能影響對象為河道旁之青山坪農場及聯外道路。青山坪部落之災害潛勢影響範圍如圖5-4-4所示。

根據現地調查結果，目前雲縣DF012上游及青山坪農場旁河道已有初步治理，設置系列性防砂壩及護岸，構造物現況大致良好，已整治河道大致呈現穩定狀態，而根據現地調查及正射影像判釋，雲縣DF012上游坡面仍有崩塌裸露，崩塌面積約1.48公頃，河道有土石堆積之情形，由於土石流具有再發性，本處仍有土石流災害潛勢。

目前雲縣DF012下游未整治河道，受溪流持續沖刷，造成下游河道及兩岸坡面縱橫向沖刷情形嚴重，形成約10公尺之落差，若持續擴大恐對青山坪農場及既有構造物造成影響，若遇颱風豪雨可能造成立即危險，建議應進行加強水土保持處理與維護措施，並加強疏散避難措施。

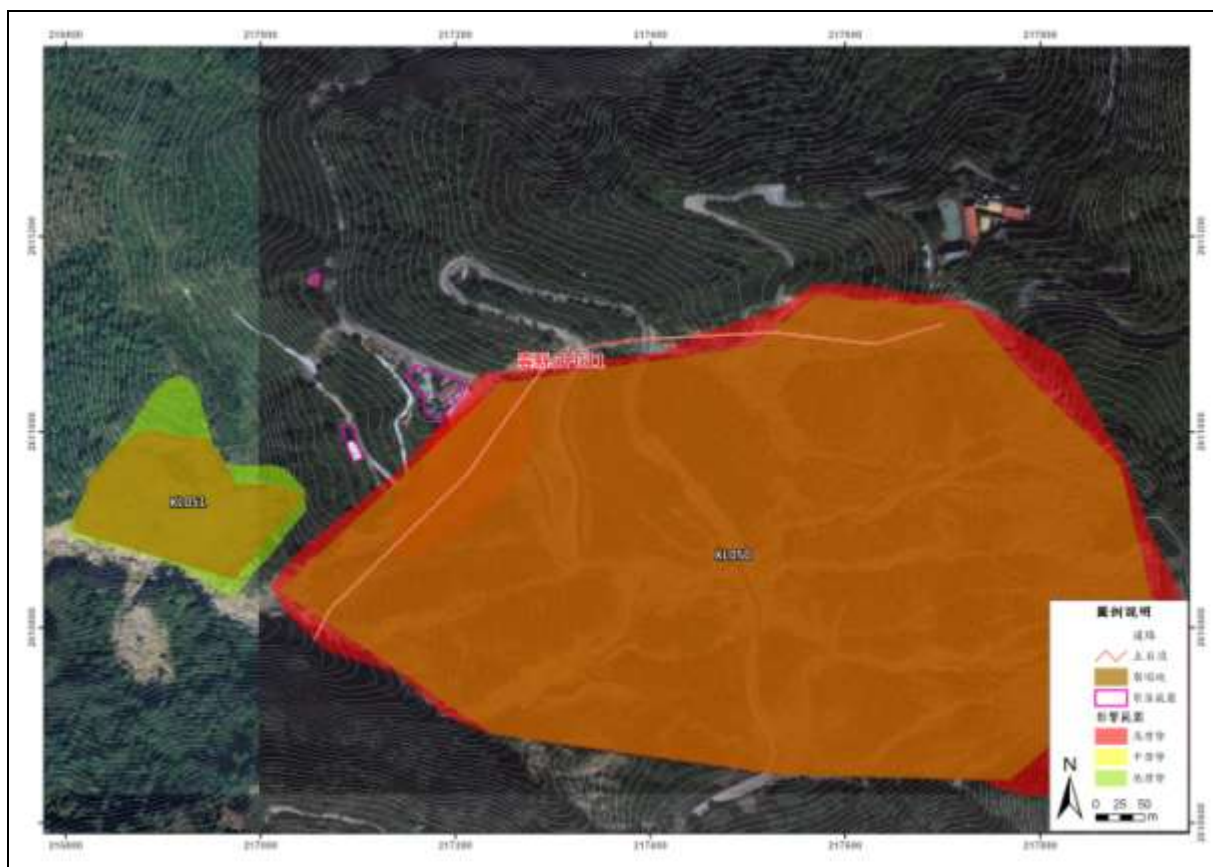
圖 5-4-5 摸石乳部落災害潛勢影響範圍圖

根據災害潛勢及影響範圍評估結果，本處可能受KL050崩塌地，以及雲縣DF011土石流潛勢溪流之影響。KL050崩塌地危險潛勢為高潛勢，可能影響對象為87號民宅及149甲線道路；雲縣DF011土石流潛勢溪流危險潛勢亦為高潛勢，可能影響對象為摸石乳87號民宅及149甲線道路。摸石乳部落災害潛勢影響範圍如圖5-4-5所示。

根據現地調查結果，雲縣DF011土石流潛勢溪流災後已進行初步治理，修復毀損之防砂壩及擋土牆，民宅後方邊坡坡度陡峭，坡面現況仍有相當大面積之崩塌裸露情形，目前部落旁之大型崩塌地正進行治理當中。由於本處位於順向坡崩塌地上，崩積層厚實，坡面穩定性差，同時受土石流及崩塌地影響，若遇颱風豪雨可能造成立即危險。因災害規模過大，坡面仍不穩定，目前已有進行治理，現況仍具有土石流及崩塌地之災害潛勢，現階段建議加強疏散避難為主。

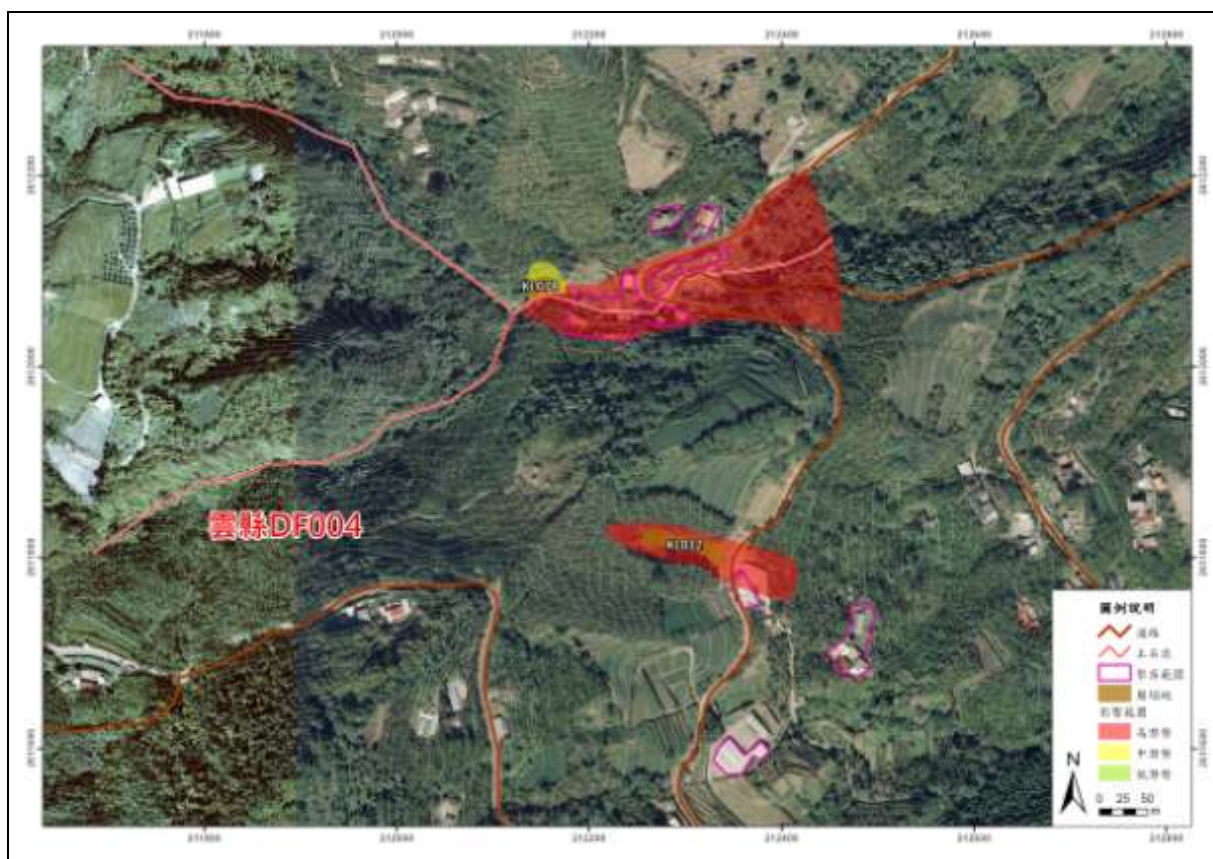
圖 5-4-6 石橋部落災害潛勢影響範圍圖

根據災害潛勢及影響範圍評估結果，本處可能受KL012、KL078崩塌地，以及雲縣DF004土石流潛勢溪流之影響。KL012崩塌地危險潛勢為高潛勢，可能影響對象為石橋52號民宅及道路，而KL078崩塌地危險潛勢亦為中潛勢，可能影響對象為道路；雲縣DF004土石流潛勢溪流危險潛勢為高潛勢，可能影響對象為下游房舍及道路。石橋部落災害潛勢影響範圍如圖5-4-6所示。

根據現地調查結果，目前道路上邊坡KL012崩塌地已進行治理，新建乾砌石擋土牆，坡面有植生逐漸恢復之情形，受損之房舍亦已進行修復；而雲縣DF004及河道旁之KL078崩塌地，現況皆已治理，構造物現況大致良好，現況無立即處理之必要。目前石橋52號民宅仍位於崩塌可能影響範圍，雲縣DF004亦可能影響房舍及道路，由於並無立即危險，建議加強管理作為以及疏散避難措施。

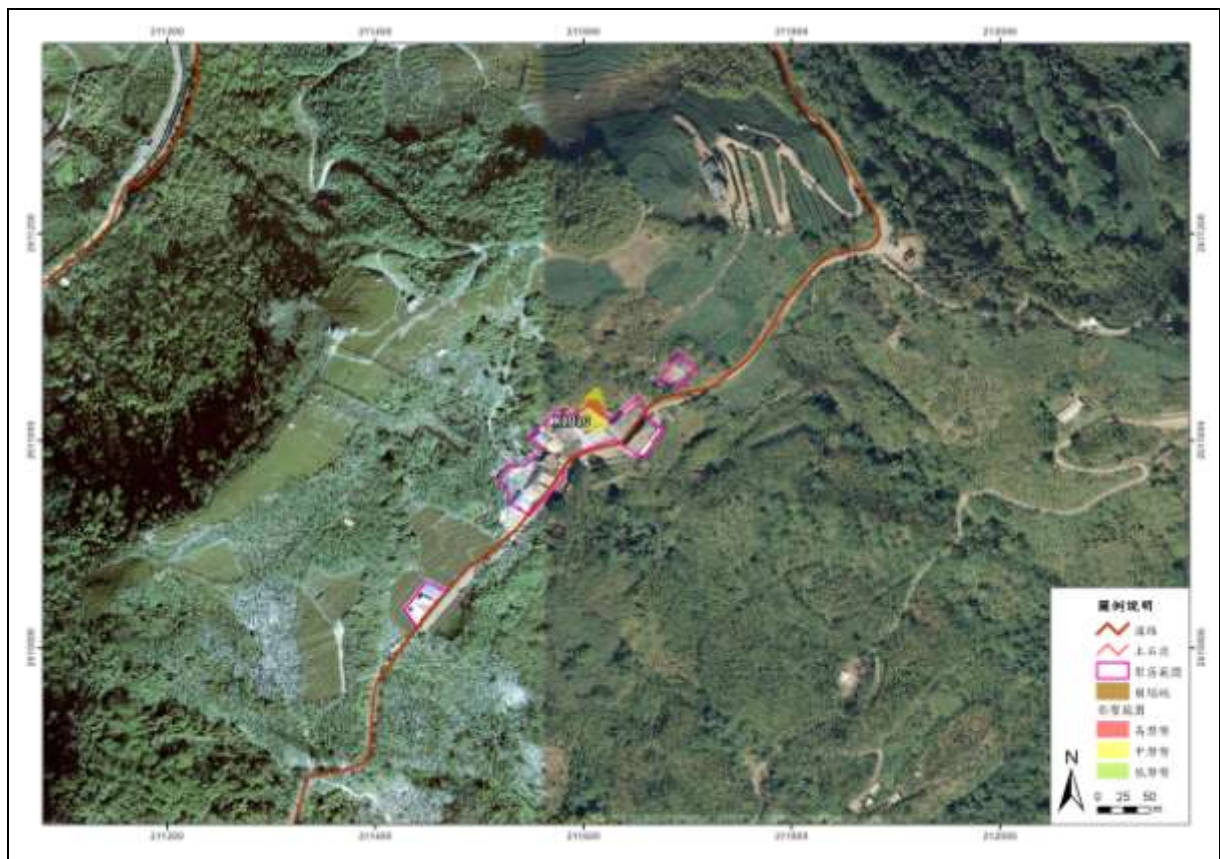
圖 5-4-7 後棟仔部落災害潛勢影響範圍圖

根據災害潛勢及影響範圍評估結果，本處可能受KL010崩塌地影響。KL010崩塌地危險潛勢為中潛勢，可能影響對象為房舍。後棟仔部落災害潛勢影響範圍如圖5-4-7所示。

根據現地調查結果，莫拉克風災之邊坡崩塌情形已進行治理，施設箱籠擋土牆，構造物及坡面現況大致良好，目前有植生逐漸恢復趨勢，現況並無立即危險。曾發生災害區域仍應注意颱風豪雨之影響，建議加強管理作為。

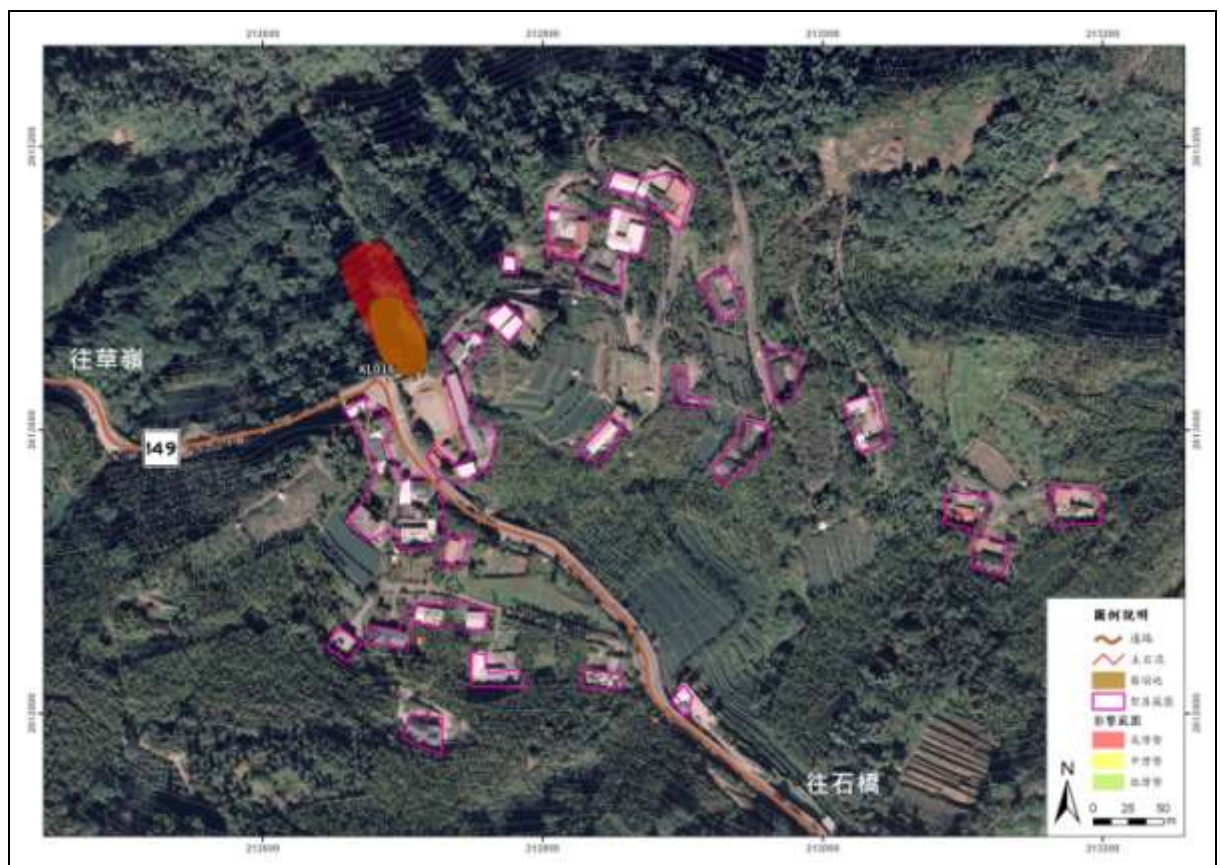
圖 5-4-8 樟湖國小災害潛勢影響範圍圖

根據災害潛勢及影響範圍評估結果，本處可能受KL016崩塌地之影響。KL016崩塌地危險潛勢為高潛勢，可能影響對象為樟湖國小及聯外道路。樟湖國小之災害潛勢影響範圍如圖5-4-8所示。

根據現況調查結果，莫拉克颱風所造成之國小北側下邊坡崩塌已進行治理，設置階段性之混凝土擋土牆，構造物現況大致良好，目前並無明顯滑動情形。由於校區範圍位於崩積層上，且地形陡峭，根據現地調查及防災專員訪談結果，曾發生多次邊坡崩塌情形，邊坡仍不穩定，若遇颱風豪雨應特別注意崩塌之災害潛勢，建議加強管理作為及疏散避難措施，後續應配合地質調查及長期監測以確保部落安全。

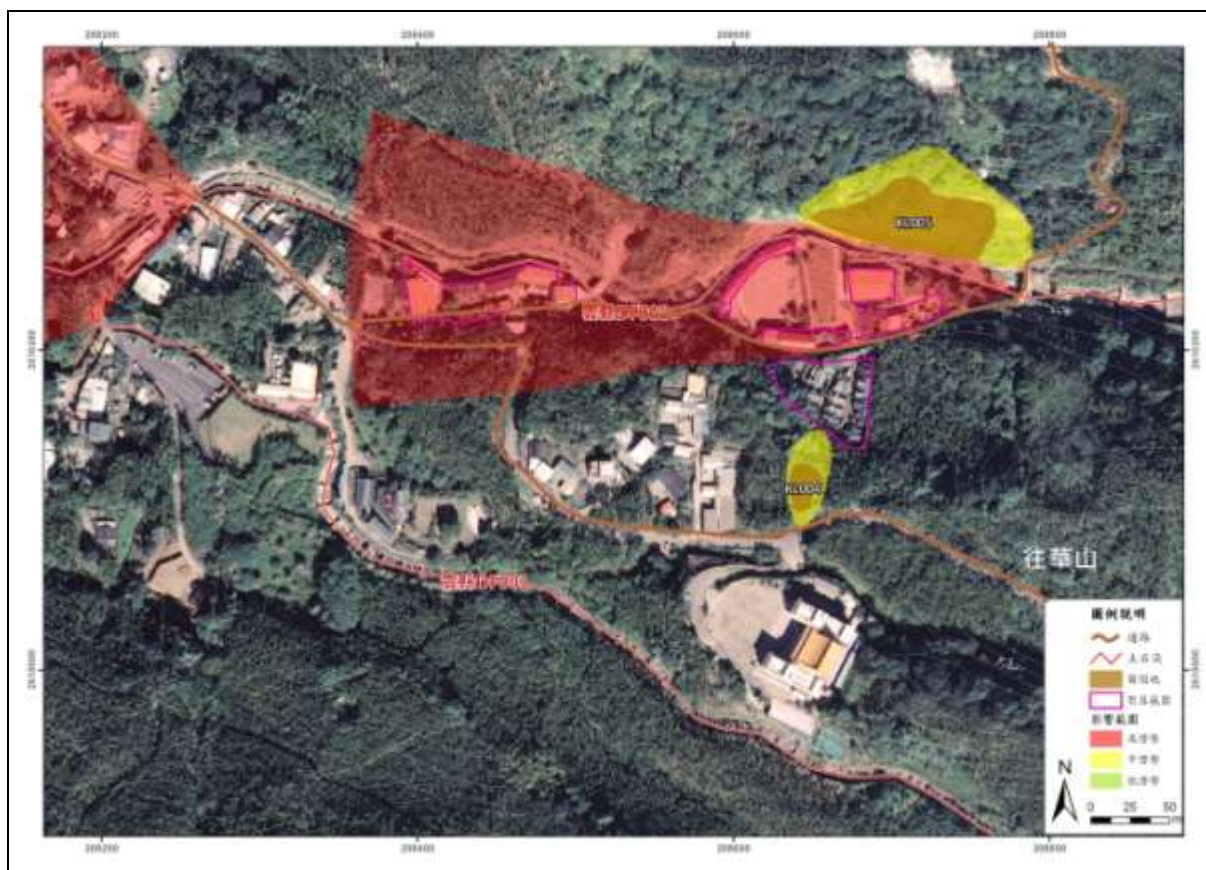
圖 5-4-9 猴洞橋災害潛勢影響範圍圖

根據災害潛勢及影響範圍評估結果，本處可能受KL004、KL005崩塌地，以及雲縣DF002土石流潛勢溪流之影響。KL004崩塌地危險潛勢為中潛勢，可能影響對象為房舍及道路，而KL005崩塌地危險潛勢亦為中潛勢，可能影響對象則為河道及可能間接影響左岸房舍；雲縣DF002土石流潛勢溪流危險潛勢為高潛勢，可能影響對象為下游兩岸房舍、道路及橋梁。猴洞橋災害潛勢影響範圍如圖5-4-6所示。

根據現地調查結果，目前莫拉克颱風所造成之崩塌地已進行治理，崩塌所造成之堆積土砂已清除，並設置加勁擋土牆、護岸及固床工等構造物，現況大致良好並無明顯毀損之情形，坡面植生恢復情形良好，而雲縣DF002經水土保持局南投分局歷年整治，設置系列性防砂壩及梳子壩，河道已呈現穩定狀態，現況並無立即處理之必要，但下游保全對象緊臨河道，由於土石流具有再發性，雲縣DF002危險潛勢亦為高潛勢，若遭遇颱風豪雨仍可能有土石流之災害潛勢，目前本處已劃為莫拉克颱風災後特定區域範圍，建議以加強管理及防災避難措施為主。

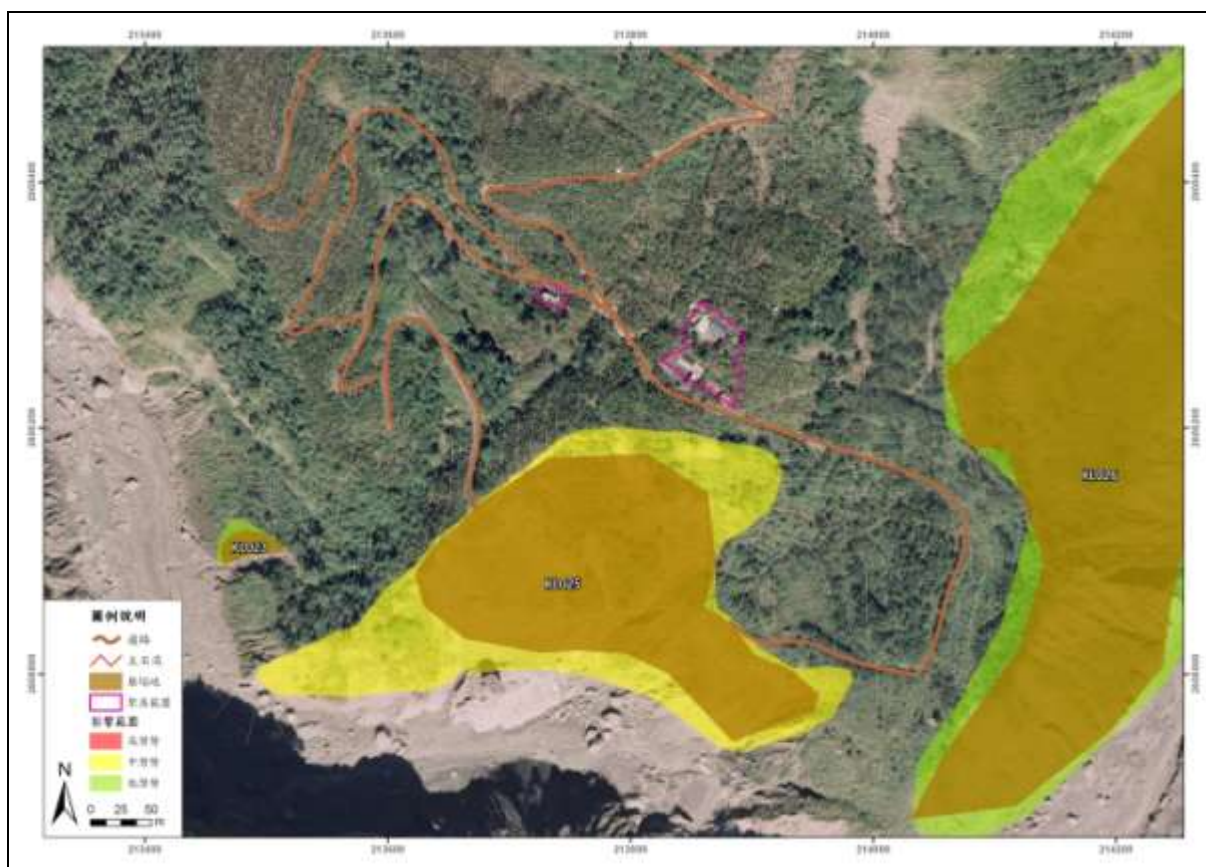
圖 5-4-10 枋仔崙部落災害潛勢影響範圍圖

根據災害潛勢及影響範圍評估結果，本處可能受KL025崩塌地之影響。KL025崩塌地危險潛勢為中潛勢，可能影響對象為道路。枋仔崙部落災害潛勢影響範圍如圖5-4-10所示。

本處受莫拉克颱風影響，造成部落下方約30公尺處之邊坡滑動破壞，部落上邊坡有順向坡自由端出露，落石頻繁，且部落聯外道路多處邊坡仍不穩定，容易造成道路中斷。本處已劃為莫拉克颱風災後特定區域範圍，根據與防災專員訪談結果，目前居民多已遷居，平時無人居住。建議加強管理作為。

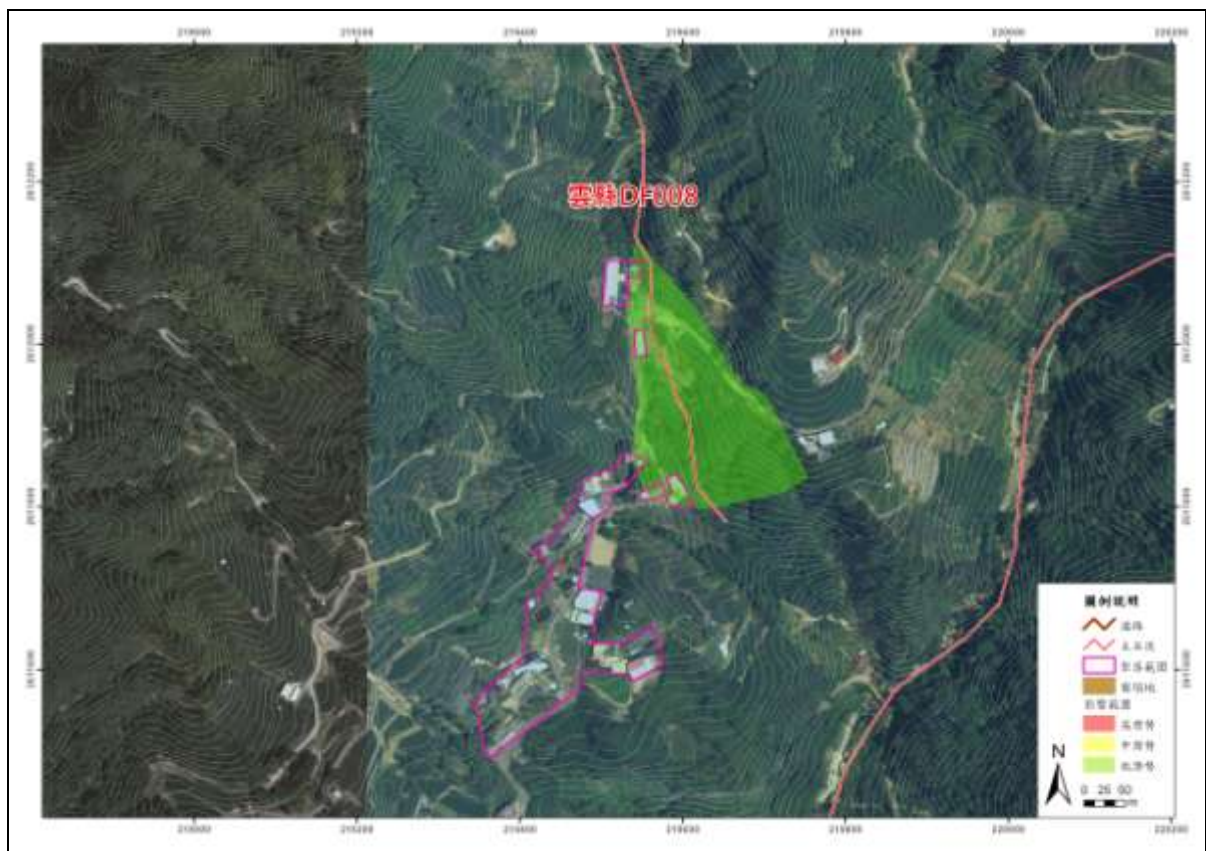
圖 5-4-11 石壁部落災害潛勢影響範圍圖

根據災害潛勢及影響範圍評估結果，本處可能受雲縣DF008土石流潛勢溪流之影響。雲縣DF008土石流潛勢溪流危險潛勢為低潛勢，可能影響對象為下游右岸之房舍、鄉道雲220線及橋樑。石壁部落災害潛勢影響範圍如圖5-4-11所示。

根據現地調查結果，雲縣DF008土石流潛勢溪流河道已進行治理，施設系列性固床工、護岸等整流工程，工程構造物現況大致良好，河道內無明顯土砂堆積，道路亦維持暢通，目前並無立即危險及立即處理之必要。下游保全對象之東碧山莊與河道距離較近，建議以加強管理作為及防災避難措施為主。

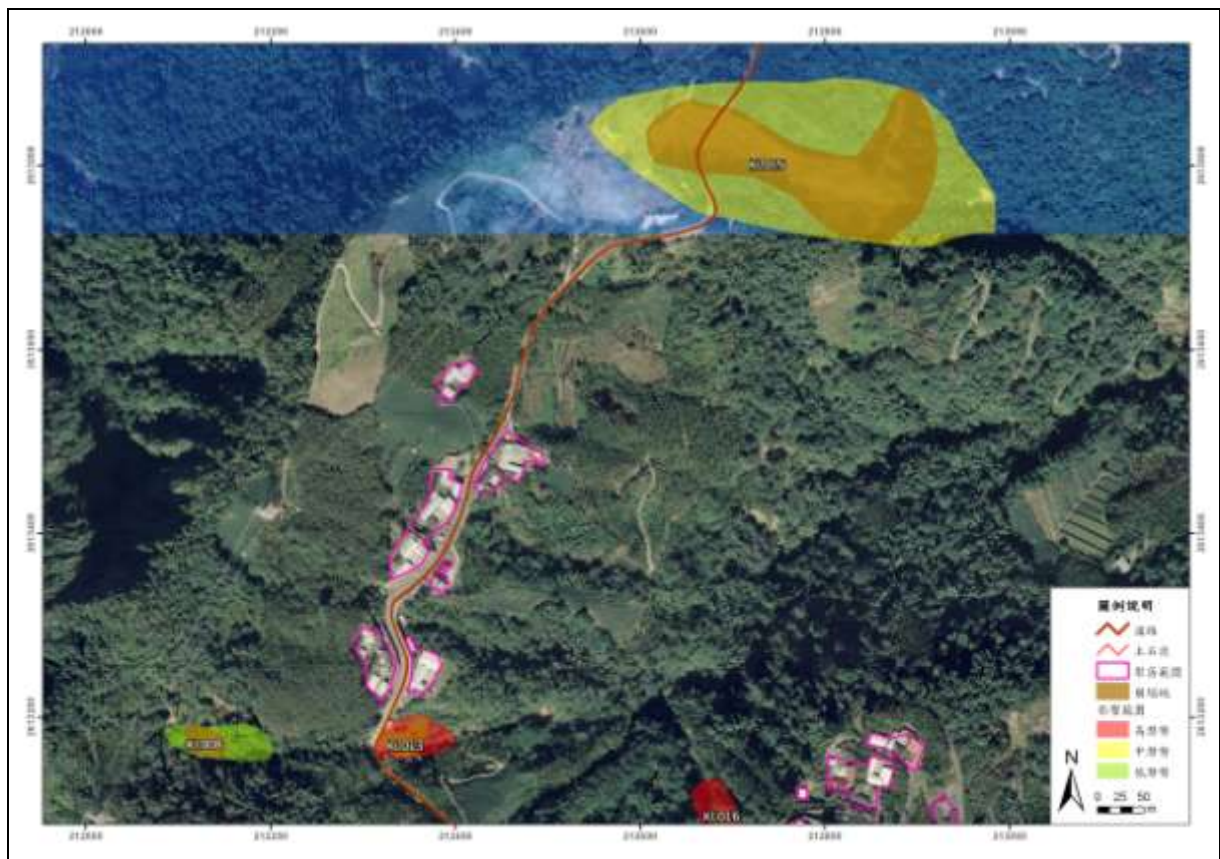
圖 5-4-12 過寮部落災害潛勢影響範圍圖

根據災害潛勢及影響範圍評估結果，本處可能受KL008、KL013及KL015崩塌地之影響。KL008崩塌地之危險潛勢則為低潛勢，可能影響對象為上方坡頂之茶園；KL013崩塌地危險潛勢為高潛勢，可能影響對象為房舍及道路；KL015崩塌地危險潛勢為中潛勢，可能影響對象為道路。過寮部落災害潛勢影響範圍如圖5-4-12所示。

根據現地調查及訪談結果，莫拉克颱風造成之道路邊坡崩塌及水源坑之土石流災害已治理，目前溝床仍有大量土石堆積，坑溝上游因坡度陡峭及地質破碎，有向源侵蝕之情形，源頭既有之崩塌情形已進行初步治理；目前坑溝過路箱涵與流心約有40度之偏角容易造成坑溝左岸之沖刷，下游既有護岸及固床工受沖刷造成部分毀損與基礎淘空之情形，恐影響治理功效及坑溝穩定；現況部落後方邊坡坡面有數處裂隙，上方既有道路及茶園排水易對坡面穩定造成影響。

由現地調查及相關報告可知部落本身之地層較破碎，現場可見多為泥質砂岩及厚層崩積土，地質條件不佳且邊坡坡度陡峭，現場調查邊坡仍容易發生崩塌，有潛在之危險。根據中央地調所調查評估資料，本處亦位於地質災害潛勢區範圍，研判本處確有邊坡崩塌之災害潛勢。由於崩塌地及土石流具有再發性，如遇颱風豪雨易造成崩塌並造成道路中斷，有形成孤島之危險，邊坡崩塌亦恐對部落安全造成影響，而有無實際之地層滑動情形及其可能之災害規模，仍需有較長期之地層滑動觀測資料才能確定。

根據現況治理需求，建議針對坑溝沖蝕、構造物毀損及坡頂排水改善進行必要之水土保持處理與維護，後續應配合地質調查及長期監測，確認邊坡有無可能滑動危險，以確保部落安全。除工程治理對策外，若有颱風豪雨警報發布，應儘速進行疏散避難。

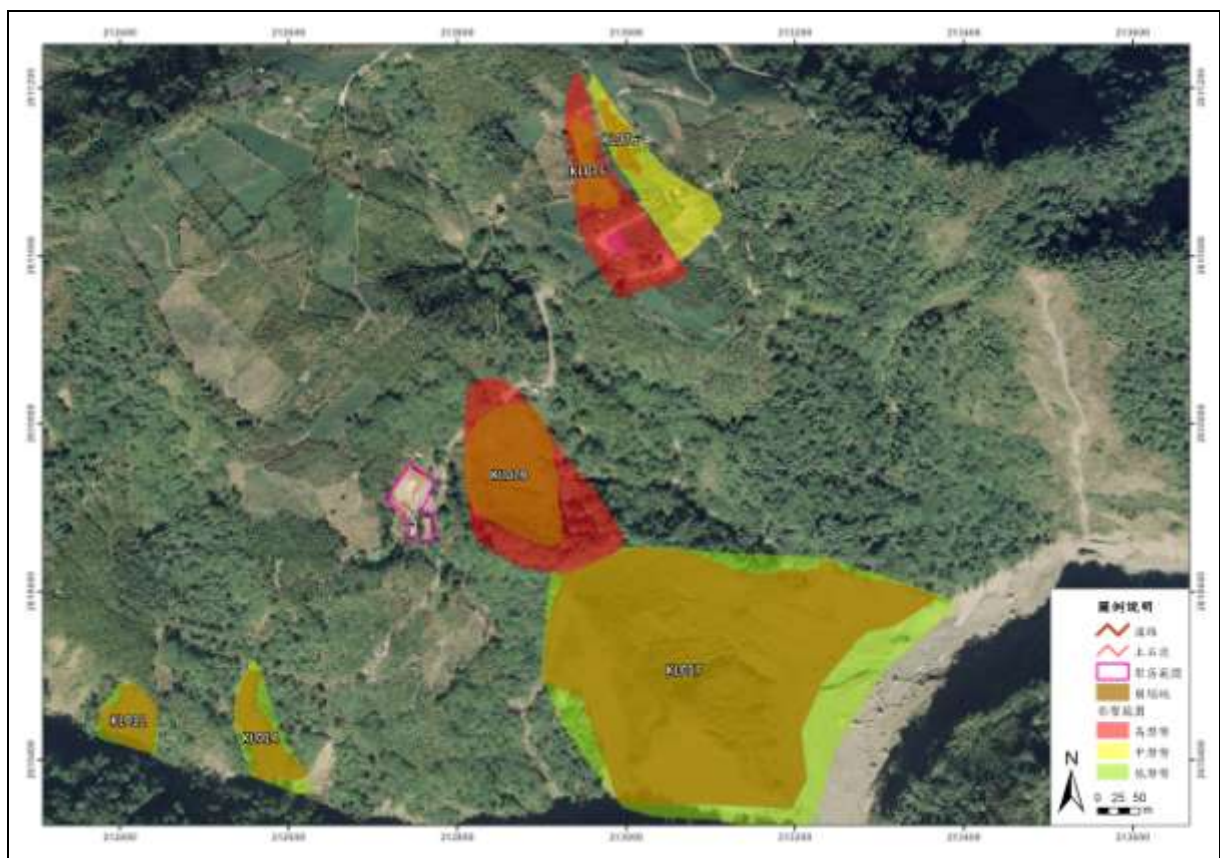
圖 5-4-13 車心崙部落災害潛勢影響範圍圖

根據災害潛勢及影響範圍評估結果，本處可能受KL075、KL076及KL079崩塌地之影響。KL075崩塌地之危險潛勢為高潛勢，可能影響對象為下方房舍、道路及茶園；KL076崩塌地之危險潛勢為中潛勢，可能影響對象為道路、茶園；KL079崩塌地之危險潛勢則為高潛勢，可能影響對象為廟宇、房舍、道路。車心崙部落災害潛勢影響範圍如圖5-4-13所示。

根據現況調查結果，目前上邊坡崩塌情形已進行治理，設置擋土設施，構造物現況大致良好。根據正射影像判釋及現況調查，部落東側邊坡下方清水溪沿岸仍有大面積之崩塌情形，根據訪談當地居民結果，本處路旁之房舍構造物持續有龜裂毀損之情形。此次610水災之豪雨則造成車心崙靈隱寺下方之大規模邊坡滑動災害，現況於靈隱寺前山坡地地表可見多處張力裂縫，邊坡有持續滑動之情形。

根據歷年航照影像研判臨清水溪岸邊坡經河川長期沖刷影響坡趾處已在早期崩坍破壞，連帶影響上邊坡坡腳之長期穩定，此次上邊坡歷經610水災之豪雨使土壤飽合度提高，在崩積層多為不易排水之沉泥質土層情況下，同時坡趾又因長期沖刷解壓降低前方被動阻抗，坡頂產生多組張力裂縫並沿伸至民宅前廣場，造成邊坡呈大規模圓弧型滑動破壞。而根據災後小飛機空拍照片，可見靈隱寺下方臨清水溪岸邊坡，因受清水溪沖刷，現況有大面積崩塌情形，上方即為此次邊坡滑動災害位置，緊鄰保全對象靈隱寺，邊坡崩塌災害有擴大之情形，並根據中央地調所之地質災害潛勢區調查資料，車心崙部落亦位於岩體滑動高敏感區及岩屑崩滑高敏感區等地質災害潛勢區範圍，研判本處確有邊坡崩塌之災害潛勢，邊坡滑動情形恐對保全對象之安全持續造成影響。

本處上邊坡崩塌已治理，目前無立即危險，但房舍位於崩塌地可能影響範圍，如遇颱風豪雨時應加強注意。現況治理需求為靈隱寺下方邊坡滑動情形及清水溪沿岸仍有大規模崩塌，恐對保全對象安全造成影響。針對本處邊坡之滑動災害，必須自坡腳由下而上進行整體治理，以確保邊坡之穩定，由於此類型之清水溪沿岸邊坡崩塌問題嚴重，無法經由現地調查即獲得解決，建議應進行詳細調查規劃，包含地質鑽探調查、地球物理探測、地下水及滑動層監測等，以釐清本處邊坡之地層分布及破壞機制，方能擬定整體治理對策，確實達到穩定邊坡之效。
