## 第四章 坡地重點區現地調查

## 4.1 崩塌地現地調查

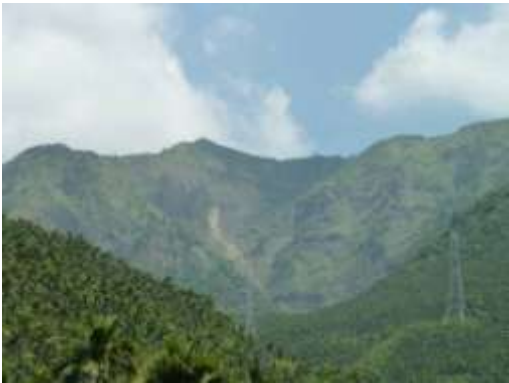
| 項次 | 崩塌地編號 | 村里 | 崩塌面積(ha) | 崩塌區位 | 土地類別 | 現況概述 |
|---|---|---|---|---|---|---|
| 2 | KL002 | 華山村 | 0.76 | 邊坡 | 林班地 | 位於雲縣 DF001 土石流潛勢溪流上游，已恢復植生，仍有局部裸露情形。 |

| KL002 已恢復植生，仍有局部裸露情形 | KL004 已進行處理，部分仍有裸露情形 |

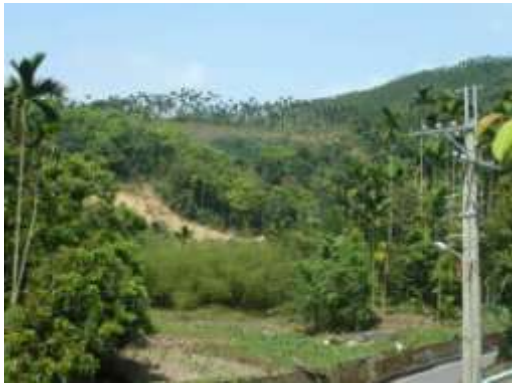
| 項次 | 崩塌地編號 | 村里 | 崩塌面積(ha) | 崩塌區位 | 土地類別 | 現況概述 |
|---|---|---|---|---|---|---|
| 4 | KL004 | 華山村 | 0.04 | 邊坡 | 山坡地 | 位於祥雲寺旁小規模崩塌地，仍有裸露情形。 |

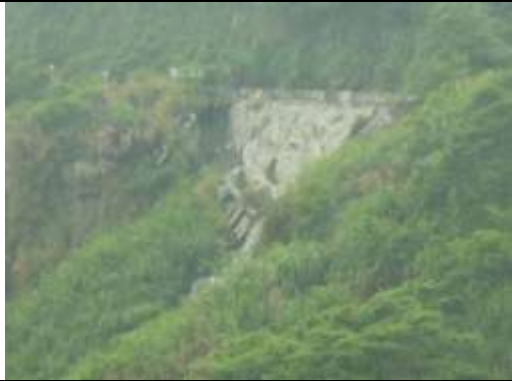
| KL016 樟湖國小下邊坡，現已完成治理 | KL019 道路基礎已有保護，坡面仍有局部裸露 |

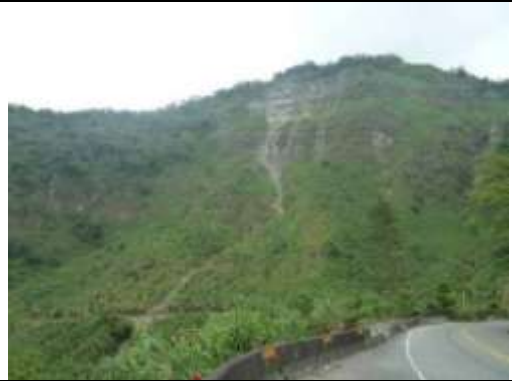
| KL028 位於 149 甲線邊坡，坡面已恢復植生 | KL029 位於 149 乙線上邊坡，邊坡植生良好 |

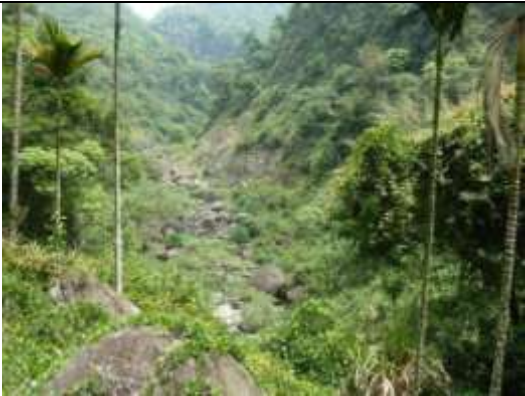
竹篙水溪，竹篙水溪主要流域為雲縣DF006土石流潛勢溪流，現場調查上游坡面已無明顯裸露情形，河道無大量土砂堆積；中游河道有岩盤出露，河道亦無明顯土砂堆積；下游則有較多土砂堆積，目前已有施作系列性防砂整治工程，河道情況大致良好。

| 竹篙水溪中游現況 | 竹篙水溪下游現況 |

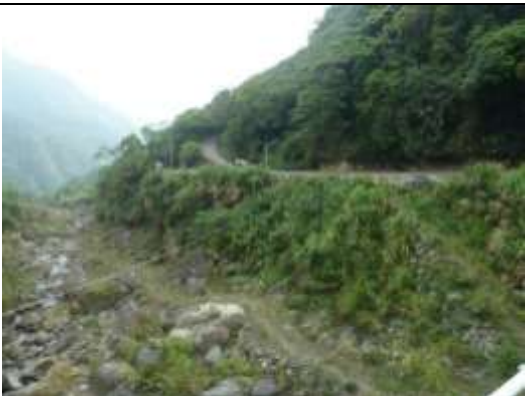
石鰻坑溪，石鰻坑溪屬於清水溪左岸支流，其上游為雲縣DF009土石流潛勢溪流，並有雲縣DF011及雲縣DF012匯入，根據現場調查結果，上游集水區坡面包括土石流潛勢溪流兩岸仍有多處崩塌情形，崩塌土砂量較大，河道現況有明顯之土砂堆積情形，但河道與兩岸之高差約20公尺，與保全對象距離較遠，亦無直接影響之保全對象，現況並無立即危險；部分河段已設置護岸及固床工，構造物現況有遭土砂淤埋之情形。

| 石鰻坑溪上游現況 | 石鰻坑溪中游現況 |

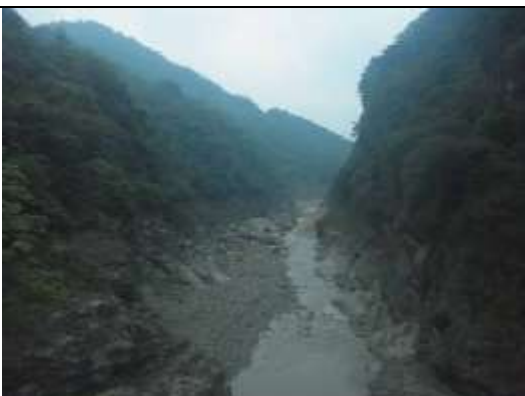
清水溪，本計畫範圍內清水溪上游為草嶺潭，自草嶺潭多次潰堤後目前河道兩岸仍有大量土砂堆積，為此河段主要土砂來源；中游清水溪橋處2岸皆為岩壁，河道無明顯土砂堆積且溪床有岩盤出露，凹岸部分因長期受溪流沖刷，形成較大面積之河岸崩塌情形；下游瑞草橋處則有明顯土砂堆積情形。

| 清水溪中游現況 | 清水溪下游現況 |

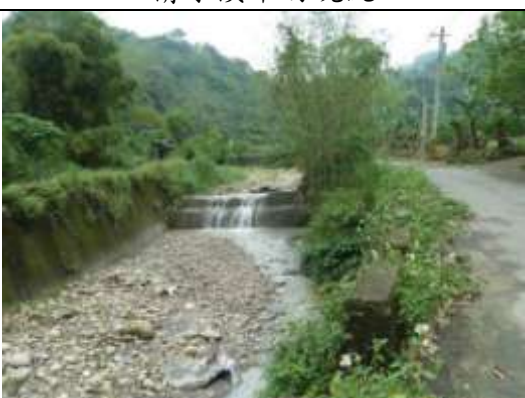
黃德坑溪，上游溪床無明顯土砂堆積，惟部分固床工有磨損情形；中游棋東橋下游左岸有局部基礎淘空；下游新棋橋河道現況良好，無明顯土砂堆積。

| 黃德坑溪上游現況 | 黃德坑溪中游現況 |

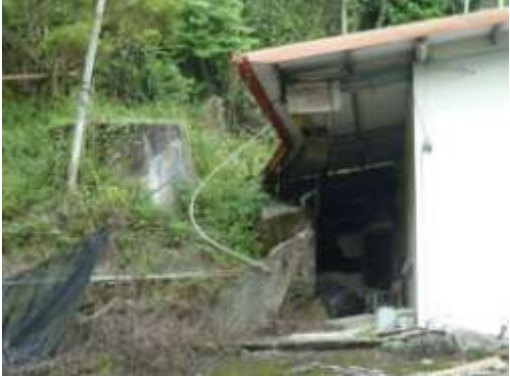
根據現況調查，以145號住戶災害情況較為明顯，當時莫拉克風災房屋因後方土石擠入而造成房屋變形龜裂，目前仍維持當時之毀損情形，而住戶聯外道路及三合院前地表依然可見多處裂隙，且房舍左護龍有傾斜情形，目前房舍僅右護龍尚有人居住。公田部落位置及現況情形如表4-5-3所示。

| 房舍毀損情形 | 地表裂隙現況 |

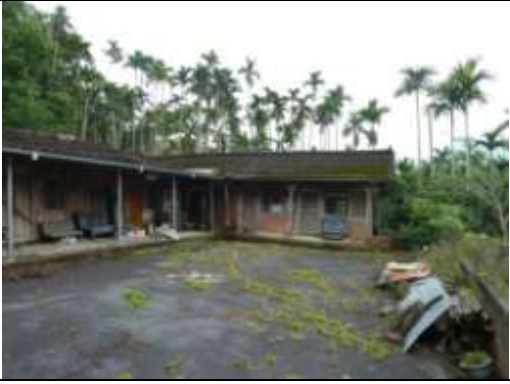
| 三合院左護龍傾斜情形 | 房舍現況 |

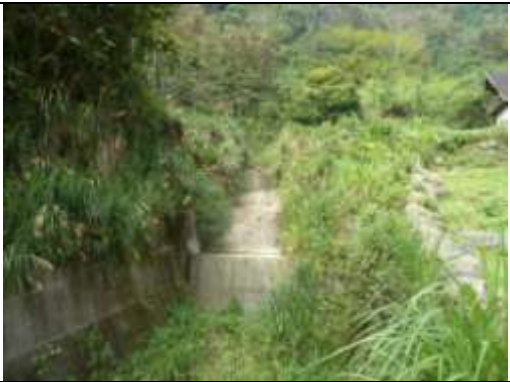
根據現地調查結果，土石流造成之堆積土石已清除，雲縣DF010土石流潛勢溪流河道亦已進行治理，施設箱涵、護岸及固床工等構造物，構造物現況大致良好，道路亦維持暢通；根據現地調查及正射影像判釋，雲縣DF010土石流潛勢溪流上游仍有崩塌裸露情形(KL052崩塌地)，雖無直接影響之保全對象，但易形成土石流之料源。由於土石流具有再發性，仍應注意土石流之災害潛勢。竹篙水部落位置及現況情形如表4-5-4所示。

| 雲縣 DF010 上游河道治理情形 | 雲縣 DF010 中游河道治理情形 |

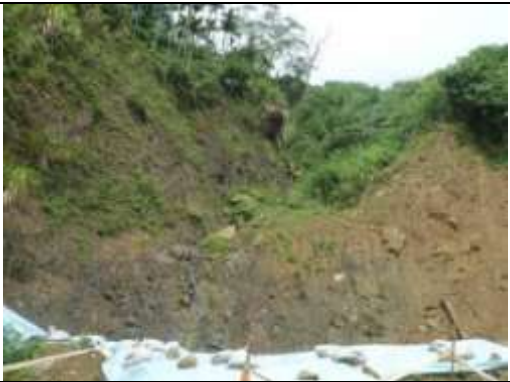
根據現地調查結果，民宅旁之野溪已劃為雲縣DF011土石流潛勢溪流，於災後已進行初步治理，毀損之防砂壩及擋土牆已進行修復，民宅後方邊坡坡度陡峭，坡面現況仍有相當大面積之崩塌裸露情形，目前部落旁之大型崩塌地正進行治理當中。由於本處位於順向坡崩塌地上，崩積層厚實，坡面穩定性差，同時受土石流及崩塌地影響，現況仍具有災害潛勢。摸石乳部落位置及現況情形如表4-5-6所示。

| 雲縣 DF011 下游坡面現況 | 民宅後方邊坡治理情形 |

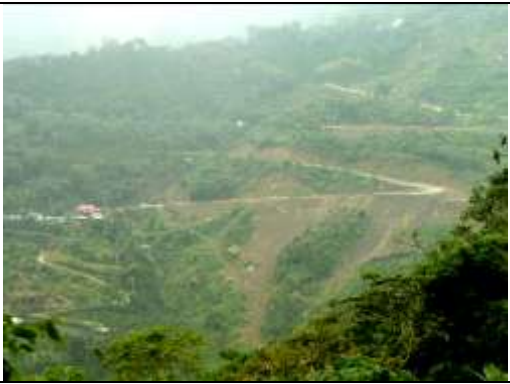
| 雲縣 DF011 下游河道現況 | 摸石乳部落旁崩塌現況 |

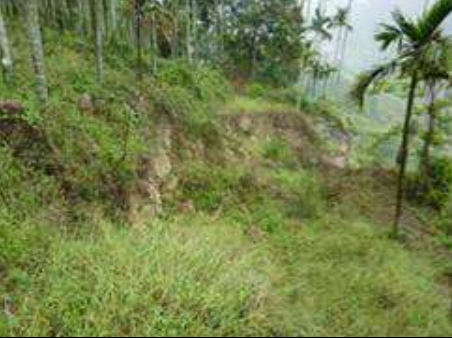
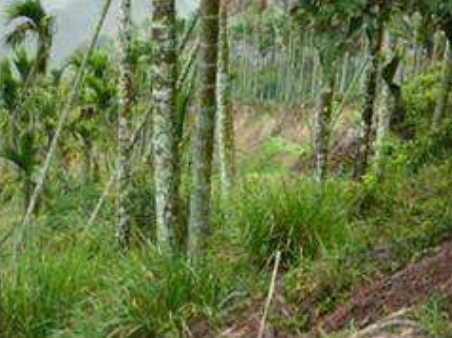
枋仔崙部落位於雲林縣古坑鄉草嶺村。原可由149線經草嶺村穿過草嶺大崩塌到達，但目前道路中斷，僅能繞道由產業道路進出。本處位於草嶺大崩塌西南側、清水溪之右岸河岸。根據99年4月行政院莫拉克颱風災後重建推動委員會之「莫拉克颱風災區非原住民地區聚落安全評估」報告，本處受莫拉克颱風影響，造成部落下方約30公尺處之邊坡滑動破壞，並有向部落發展之情形，部落上邊坡有順向坡自由端出露，落石頻繁，且部落聯外道路多處邊坡仍不穩定，容易造成道路中斷。依據民國99年8月3日農授水保字第0991880192號公告，已劃定雲林縣古坑鄉草嶺村10鄰(枋仔崙部落)為莫拉克颱風災後特定區域範圍，劃定範圍及公告內容如附件所示。根據與防災專員訪談結果，目前居民多已遷居，平時無人居住。枋仔崙部落位置及災害情形表4-5-11所示。

| | 部落下方邊坡破壞情形 | |

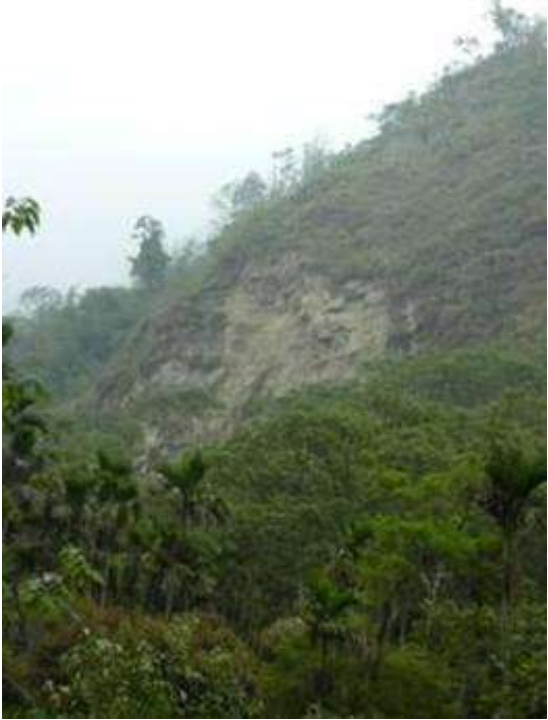
| | | 部落上邊坡順向坡自由端出露情形 |

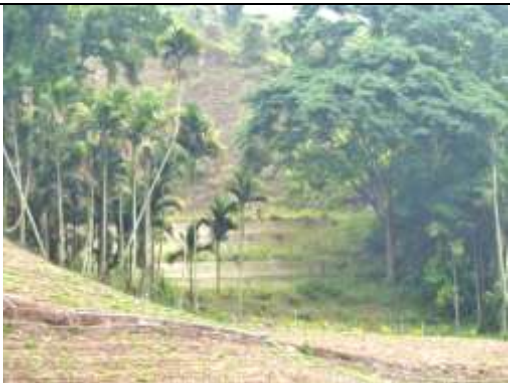
根據現況調查結果，目前上邊坡之KL075崩塌地及KL076崩塌地已進行治理，設置擋土設施，構造物現況大致良好。根據正射影像判釋及現況調查，部落東側邊坡下方清水溪沿岸仍有大面積之崩塌情形，根據訪談當地居民結果，本處路旁之房舍構造物持續有龜裂毀損之情形。而今年610水災之豪雨則造成車心崙靈隱寺下方之大規模邊坡滑動災害，造成靈隱寺前民宅出現多處裂縫，已不堪使用，下方道路及擋土牆陷落毀損，現況於靈隱寺前山坡地地表可見多處張力裂縫，且靈隱寺下方邊坡仍有大面積崩塌裸露，恐有持續滑動之情形。車心崙部落位置及現況情形如表4-5-14所示。

| 上邊坡崩塌治理情形 | 保全對象房舍毀損情形 |

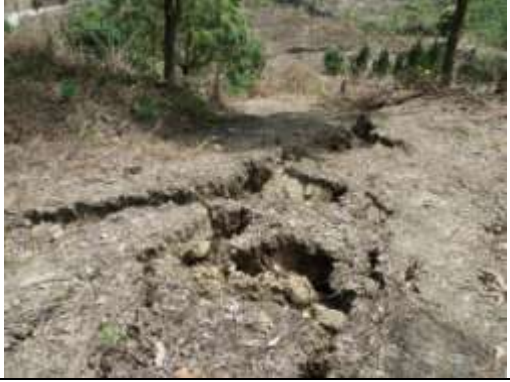
| 地表裂縫及陷落情形 | 靈隱寺下方邊坡崩塌陷落情形 |

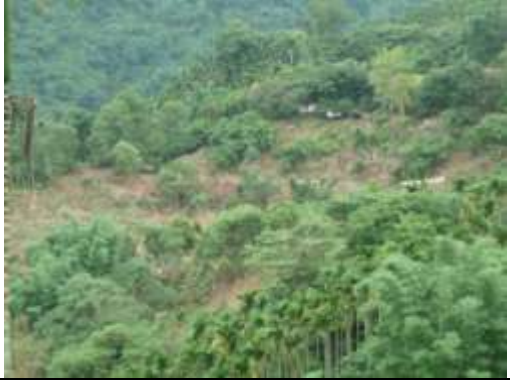
| 項次 | 崩塌地編號 | 村里 | 崩塌面積(ha) | 崩塌區位 | 土地類別 | 現況概述 |
|---|---|---|---|---|---|---|
| 79 | KL079 | 樟湖村 | 1.41 | 邊坡 | 山坡地 | 位於車心崙部落下邊坡，因 101 年 610 水災及泰利颱風之豪雨造成邊坡崩塌，現況崩塌裸露面積仍大並易產生滑動情形。 |
