# 北港糖廠鐵道地景文化空間營造計畫 (二期)

生態檢核初評

委託單位：雲林縣政府

執行單位：啟宇工程顧問股份有限公司

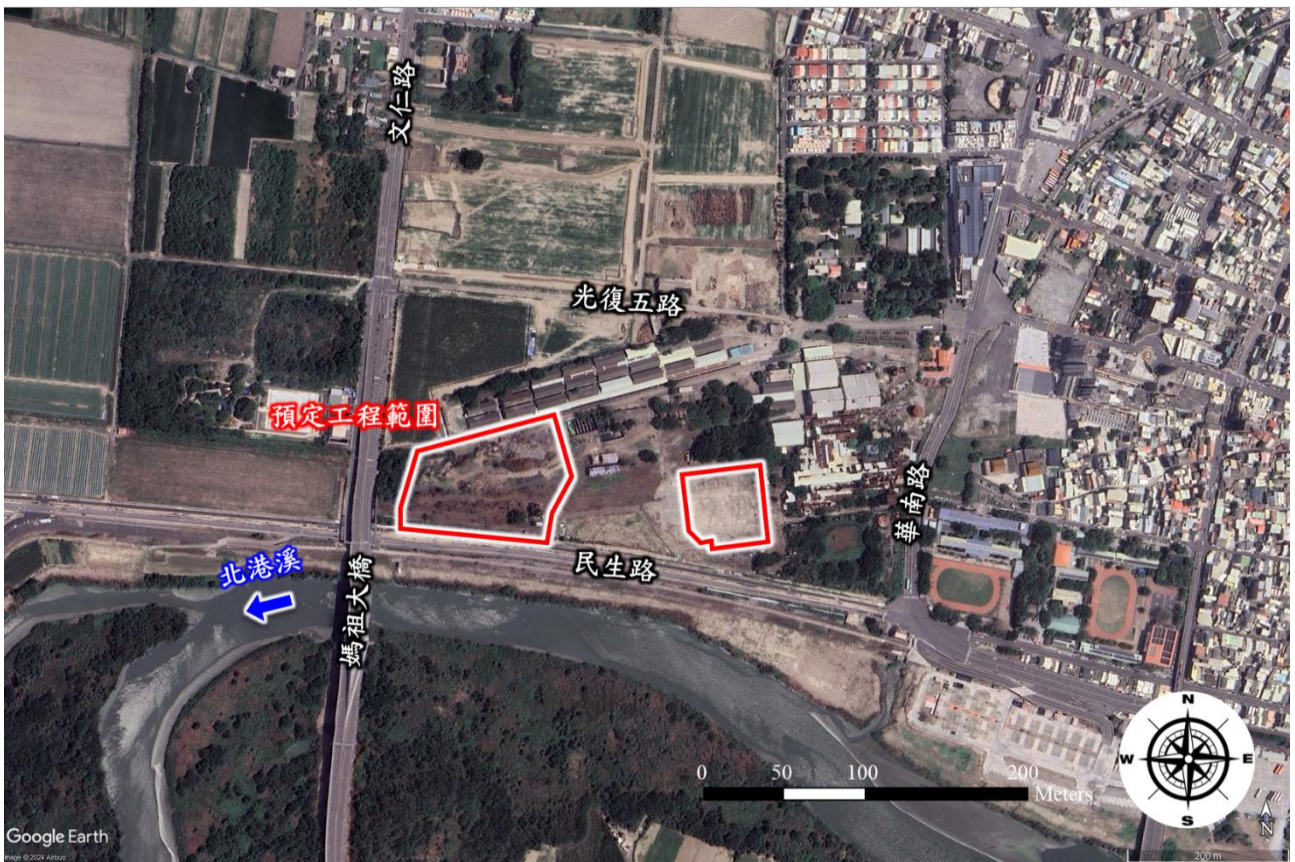
圖 1-1 本計畫預定工程位置圖

本案預定工程位置為北港糖廠內，地理位置位於北港鎮，北以光復五路為界，南以民生路及北港溪為界，東以華南路為界，西以文仁路為界，預定工程面積合約為 2.8 公頃，如圖 1-1 所示。

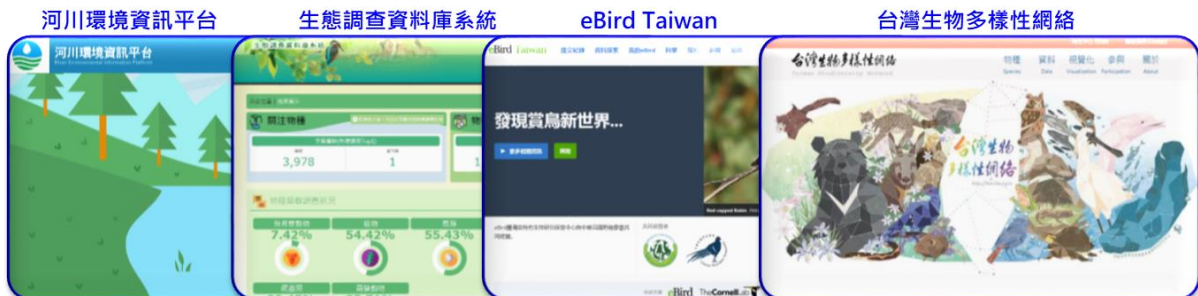
圖 1-2 生態資料庫網站示意圖

本計畫將透過網站蒐集近期計畫範圍內之生態資料，可參考之相關資料庫包含「臺灣生物多樣性網絡」、「生態調查資料庫系統」、「集水區友善環境生態資料庫」、「eBird Taiwan」、「iNaturalist」及「河川環境資訊平台」等(如圖 1-2 所示)，藉由持續更新線上生態資訊，以優化後續之生態評析。同時，視各案件需求蒐集雲林縣計畫範圍內相關生態文獻，包含「雲林縣的野生動物」、「北港溪河系河川情勢調查計畫」、「易淹水地區水患治理計畫縣管區域排水規劃報告」、「(107 年度)雲林縣生態檢核工作計畫委託技術服務案」、「(108-109 年度)雲林縣生態檢核工作計畫委託技術服務案」及「(110-111 年度)雲林縣生態檢核工作計畫委託技術服務案」等生態調查資料以及其他相關生態

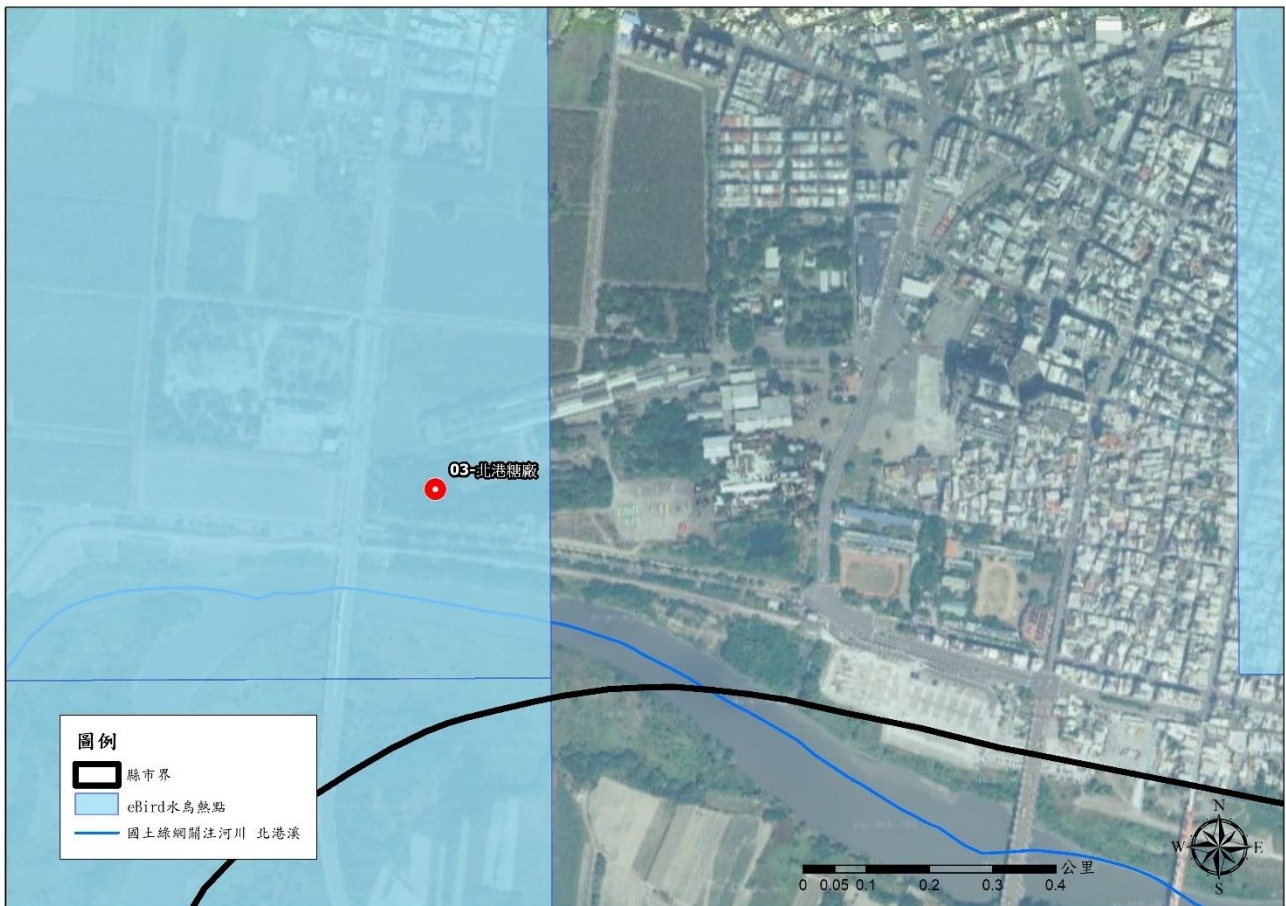
圖 2-1 北港糖廠周圍之生態關注區域圖

本案位於雲林縣北港鎮，預定工區周邊多屬於已開發環境(如北港鎮都市區及農耕地，雖然北港糖廠已閒置多時，但其內部部分已整理為民眾休憩空間，內部環境多屬人造設施，且人為干擾程度高，故初步評估預定工區內屬於低生態敏感度區域。本案生態關注區域圖如圖 2-1 所示。預定工程區域經圖層套疊後，僅位處於 eBird 水鳥熱點，並鄰近國土綠網關注河川(北港溪)。此外，本案預定工程未涉及水域環境。

註：生態關注區域圖之套疊圖層包含 eBird 水鳥熱點、重要野鳥棲息地、法定自然保護區(自然保留區、自然保護區、野生動物保護區、野生動物重要棲息環境、國家公園、國家自然公園、國有林自然保護區、國家重要濕地、海岸保護區)、國土生態綠網(重要關注里山地景、區域保育軸帶、關注河川、關注分區、關注農田圳溝或埤塘池沼、關注獨流溪)、森林遊樂區範圍、石虎潛在棲地、石虎重要棲地。

- 一、預定工程範圍部分為 eBird 水鳥熱點，南側為國土綠網關注河川(北港溪)，在工區周圍棲息之生物於施工過程中可能受到震動或噪音之影響。
- 二、工區內已發現有外來入侵種銀合歡，建議後續工程進行時移除，並補植原生種喬木，提供遮陰或生物利用。
- 三、本案資料盤點有記錄到 5 種蝙蝠，雖可能非活動於糖廠區內，但仍可能受到施工噪音跟震動之影響，應盡量避免，並規劃設計有利於棲息及活動的空間以作為補償方案。

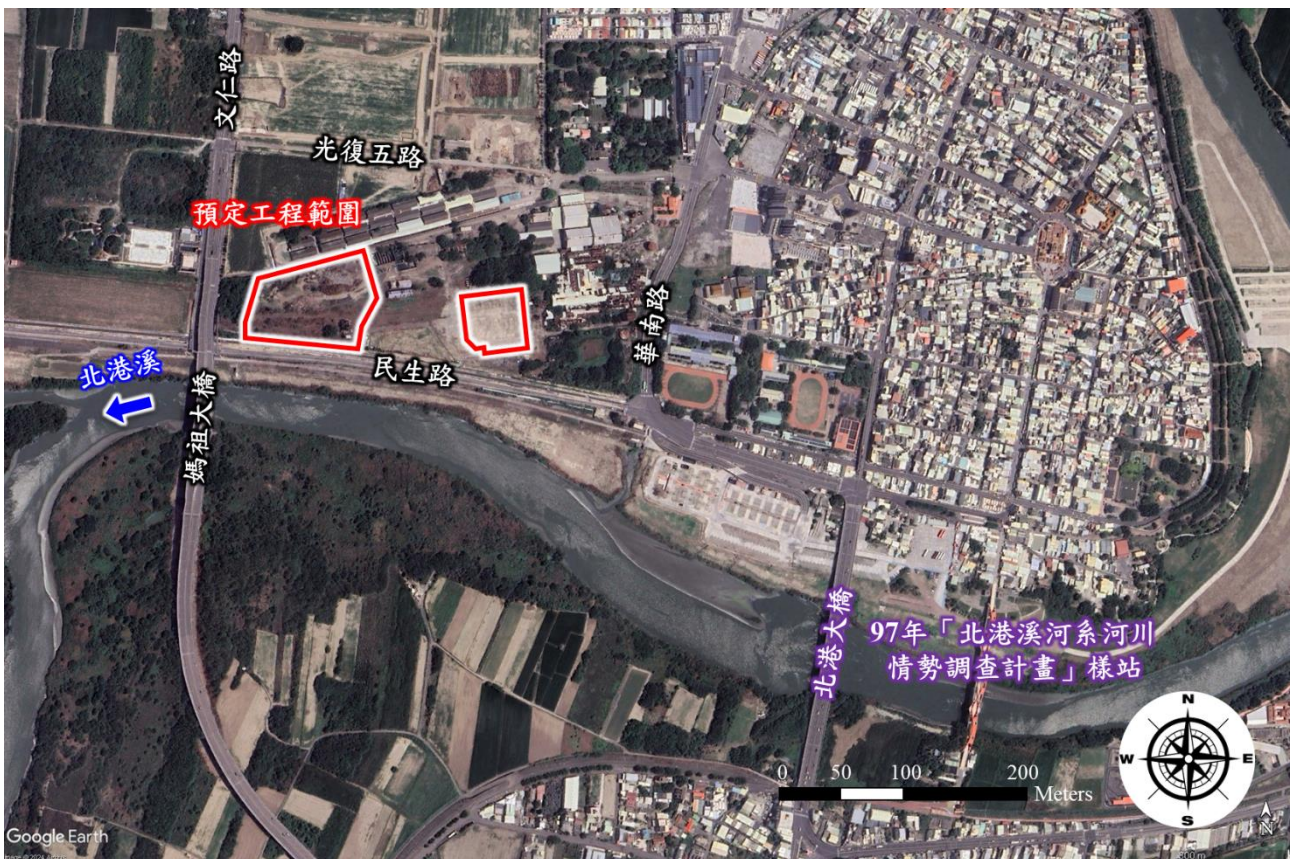
圖 2-2 北港大橋樣站與本案相對位置圖

本案文獻盤點部分，盤點生態資料庫網站，包含「臺灣生物多樣性網絡」及「eBird」等，盤點時間為 113 年 3 月 27 日。盤點全區中心區域(WGS84: 23.56733, 120.29609)及其周邊(1 km 內)之水陸域動物生態資源(如表 2-1 至表 2-6 所示)。此外，參考民國 97 年「北港溪河系河川情勢調查計畫」調查成果，其中「北港大橋」樣站鄰近於本案位置(如圖 2-2 所示)，其生態調查成果如表 2-7 所示。從前述兩處資料盤點成果可發現，本案周圍生態組成無太大變化，較多保育類物種多為鳥類，且多為鷹科猛禽，推測為在鄰近農耕地、草生地、北港溪高灘地覓食。

資料來源：「北港溪河系河川情勢調查計畫」(2008 年)，本計畫繪製。
