樟湖天長地久瀑布步道整建工程

核定階段生態檢核成果報告 (修正版)

委託單位：雲林縣政府

執行單位：啟宇工程顧問股份有限公司

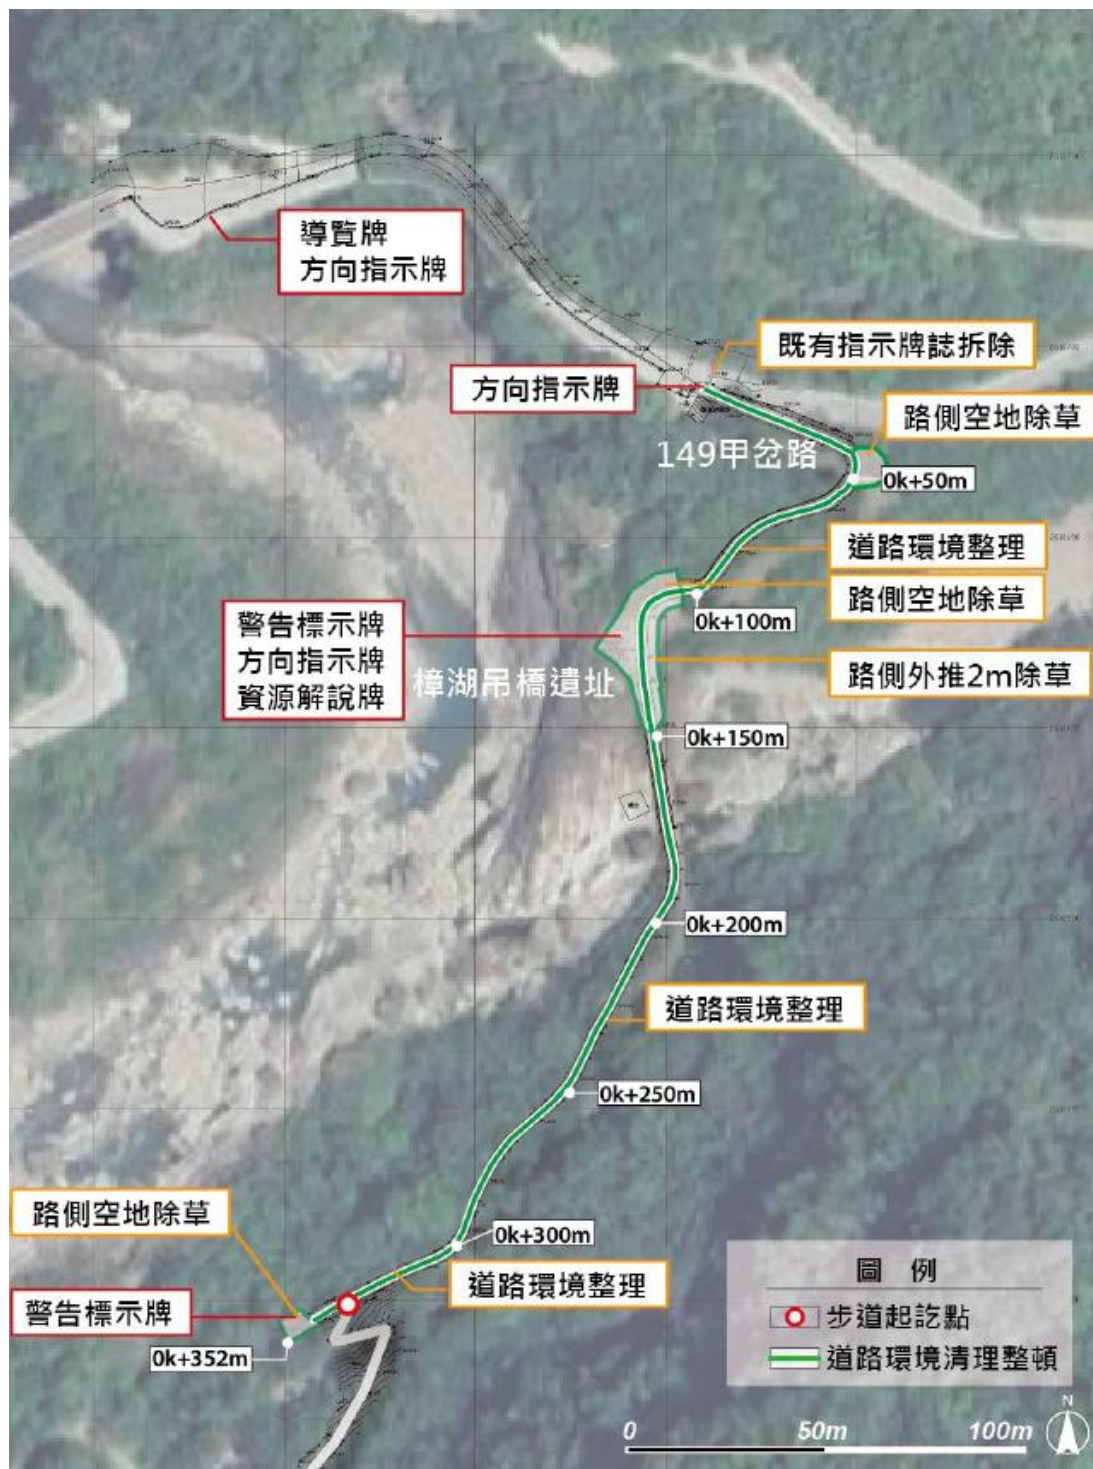
圖 1-2 道路段設計構想平面圖

貝殼化石區等遊憩資源，提供完善導覽與警示系統(如圖 1-2 所示)，提供遊客舒適安全的全天活動空間，延續雲東山域的觀光遊程，促進提升當地觀光產業發展。主要工程內容包含空間節點景觀營造、步道整頓、排水設施、安全護欄等，分述如下：

1. 步道出入口：為凸顯步道出入口自明性，並加強瀑布步道意象，於步道口增設導覽牌與方向指示牌，牌面內容結合瀑布意象，提供使用者明確資訊與標註相關景點位置。另產業道路狹小，為避免遊客車輛路邊停車影響通行，於路側迴轉區設置警告標示牌，提示迴轉並禁止停車。
2. 吊橋遺址及貝殼化石區：產業道路及路側空地先以環境整理，整頓雜草枯枝與雜物，打開道路兩側景觀，承襲地震與水災記憶的吊橋遺址，以及台灣地質記憶的貝殼化石區，此區兩側皆為樟湖地區重要的地景亮點，在此設置資源解說牌，提供區域地景特色說明，豐富環境教育資源。
3. 步道吊橋：近年完工的吊橋設施狀態良好，前後銜接地久瀑布及天長瀑布，可以方向指示牌與警示標誌等設施提醒遊客路徑方向，吊橋尾端向天長瀑布方向之橋台設施，因環境潮濕長時間附著青苔，路滑不易行走跨越，設計建置鋼構階梯，加強步道連結性與安全性。
4. 新設石板鋪面現況枕木步道，因受潮濕環境影響，多數已腐爛損壞，考量步道使用之耐久性及防滑效果，統一步道之踏面材質，更換為石板步道，藉此提升步道安全度與舒適度。既有階梯路段維持階梯型式，以利登山者快速攀升路徑，重新施作底土夯實整平，調整周邊植被範圍，增加抗沖蝕網袋草溝導水，提升步道順暢度。
5. 步道目前無截排水設施，現況受岩壁及地表流水沖刷狀況嚴重，藉由石砌收邊搭配石作橫向排水，加強步道抵禦地表水沖刷能力，將水快速導排遠離路徑範圍。
6. 產業道路：既有產業道路為串接停車區域、遺址與特色地質之過渡性

- 通道，應增強其連結性，採導覽牌誌、方向指示牌誌等設施作為引導。
7. 鋼構棧道：現況步道未設有棧道設施，部分路徑路幅狹小、高低落差大，且現地環境潮濕使鋪面亦有濕滑之狀況，已造成安全上之疑慮，本案建議換為鋼構棧道為原則，易於後續維護管理。
 8. 排水設施：依現勘及地形測繪圖判讀結果，增加路側導溝，減少地表面水流沖刷沖蝕狀況。配合步道坡度設置橫向排水設施，並適當考量放置木頭或石塊消能裝置以減慢水流速度，減少瞬間沖刷所導致土壤流失問題。
 9. 護坡設計：依地形測繪資料判讀結果，配合現勘確認邊坡滑落位置，考量步道側岩壁陡峭，採以掛網護坡植生方式，增加邊坡整體之安全性。
 10. 安全護欄：現況既有護欄皆為木作材質，且欄杆因年久失修導致毀損，部分路段處緩坡處且步道路幅與邊坡具足夠緩衝空間，得拆除後減少設施量體施作。高低落差較大及步道寬度較窄處須設護欄處，汰換木作為耐久材質（鋼構），耐候之防鏽鋼柱與扶手設計，利於未來維護更新作業。吊橋遺址近岩石懸崖處，設置繩索護欄與警示標誌，提醒遊客行走安全。
 11. 天長瀑布及靈泉騰蛟：天長瀑布觀景木棧平台拆除後，現地重建鋼構平台，連接鋼構棧道跨越困難步道路段。該處地形較為平坦，故將新建鋼構平台向步道底延伸至靈泉騰蛟落水處旁，增加景點互動效果與加強護欄限制活動範圍，避免遊客直接接觸懸崖危險處。
 12. 長春瀑布：延伸步道鋪面施作範圍，鋪築石板階梯延伸往長春瀑布觀景平台位置，原有木棧平台拆除後，現地重建鋼構平台，周邊雜木枯樹移除以提供開闊景觀，可直接觀賞遠方長春瀑布景貌，該處地形平坦範圍較足，可提供較為寬廣舒適的休憩空間。
 13. 休憩座椅：配合眺望觀景平台，另新設休憩座椅並採用耐候且較易維護之鋼構材質，提升使用耐久性。

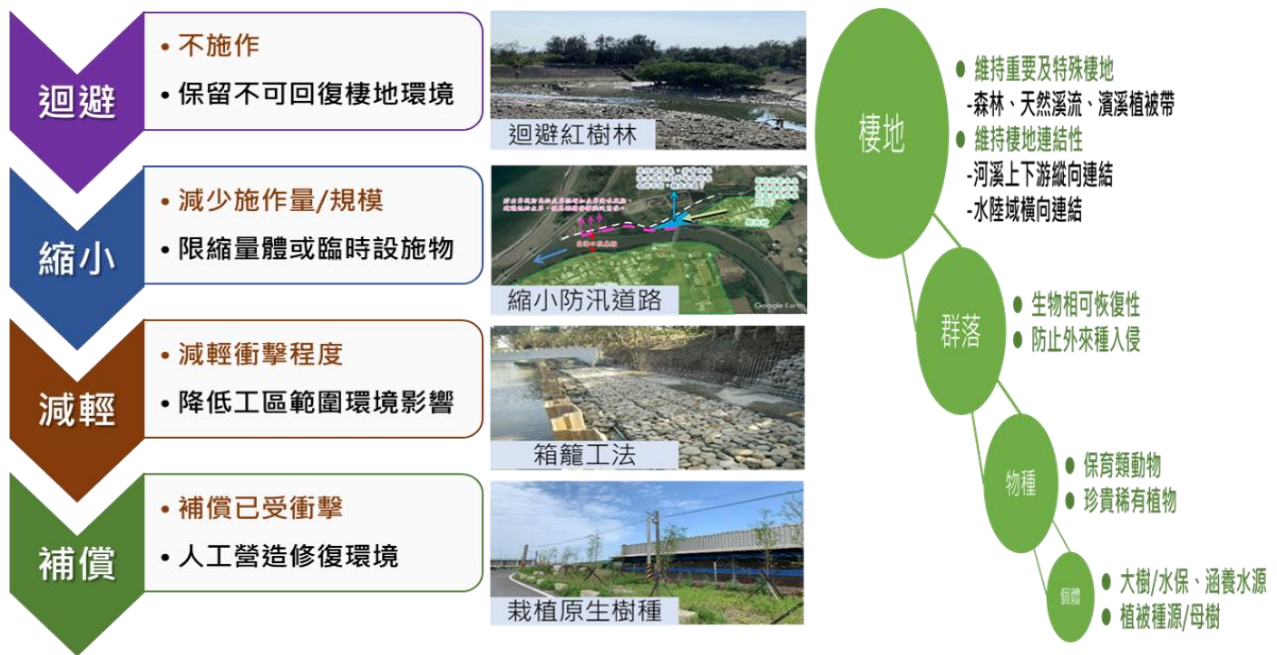
圖 1-4 生態保育原則及對策示意圖

表 1-1 不同階段生態措施之辦理目地及原則彙整表

辦理階段	目的及原則
核定	擬定保育措施原則，未來工程核定納入基本設計原則中進行設計
規劃設計	藉由相關會議及現勘，討論保育措施是否能納入設計圖說
施工	依據納入設計圖說之保育措施，於施工階段定期確認執行狀況

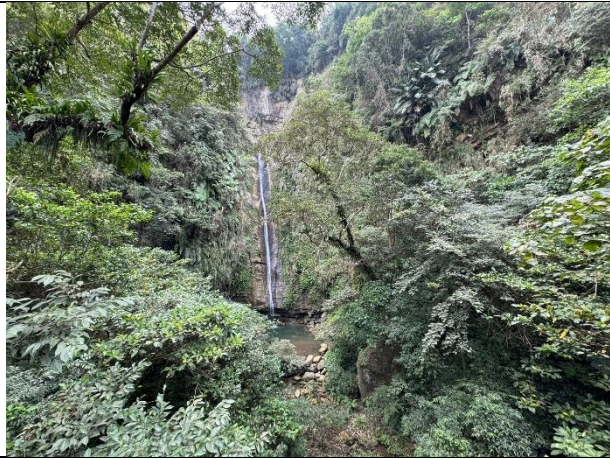
地久瀑布
拍攝時間：113年2月29日

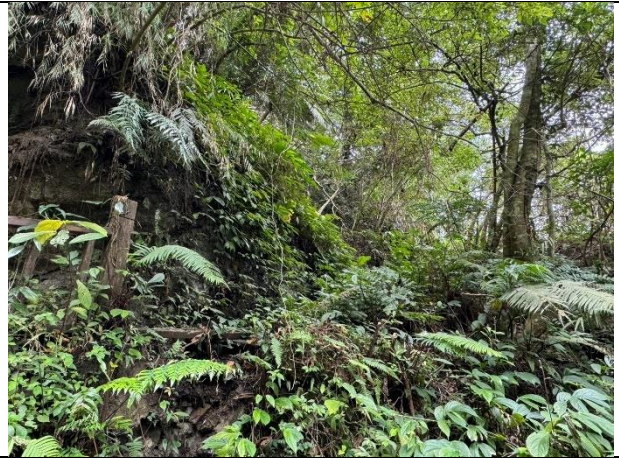
既有步道已有綠被覆蓋(OK+130m)
拍攝時間：113年2月29日

本案預定工程範圍內為未對外開放之樟湖天長地久瀑布步道，周圍多為天然林，故生態敏感度為高度。雖然預定工程範圍內已有過去開發之步道與護欄，但仍應盡量避免過度整理或植被移除等作業。另因本案範圍內未影響既有清水溪，故未進行水域生態棲地評估。

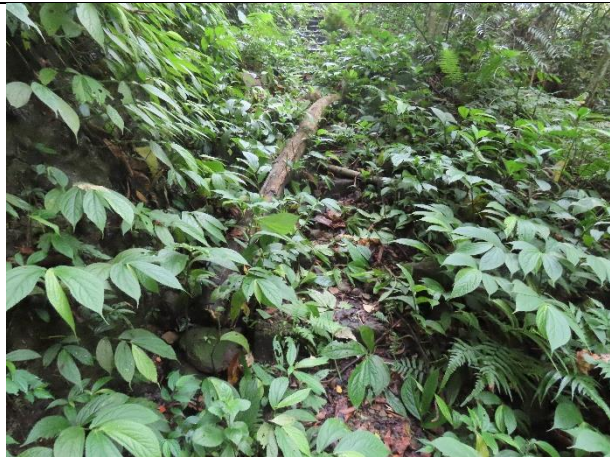
既有步道兩側之闊葉樓梯草等植栽
拍攝時間：113年6月17日

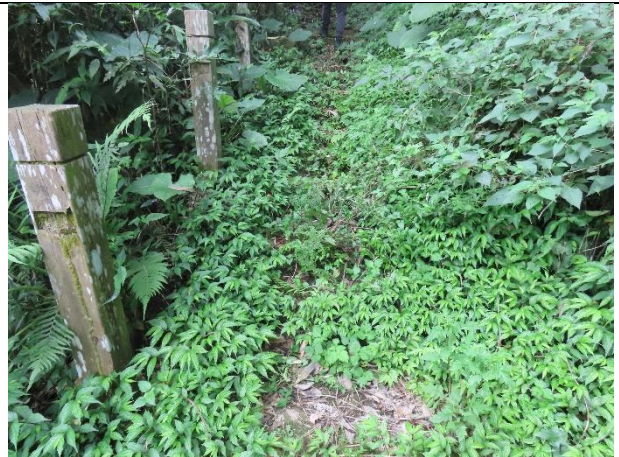
既有步道兩側之冷清草等植栽
拍攝時間：113年6月17日

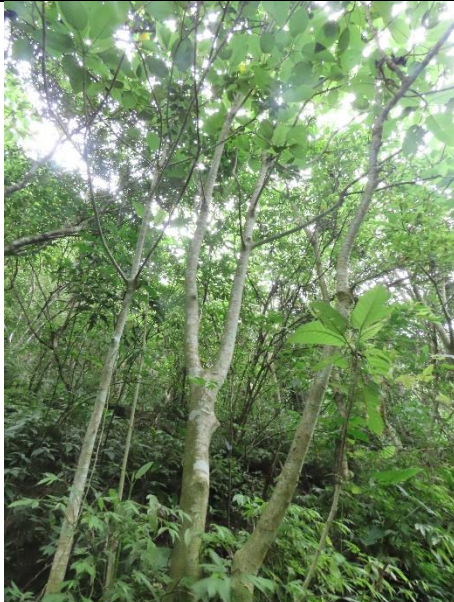
既有步道旁生長之喬木咬人狗等
拍攝時間：113年6月17日

植被方面，工區周邊保留相當程度的天然樣貌，主要以低至中海拔山區自然生長之原生喬木(稜果榕、白匏子及咬人狗等)以及草本植物(姑婆芋、闊葉樓梯草及冷清草等)佔多數。而步道現況已被植栽生長覆蓋，如工程關係需將部分植栽清除，可將步道面及離步道兩側距離約一公尺處進行清理，如遇到胸徑較大(約 20 公分以上)之喬木盡量避開並將其原地保留。

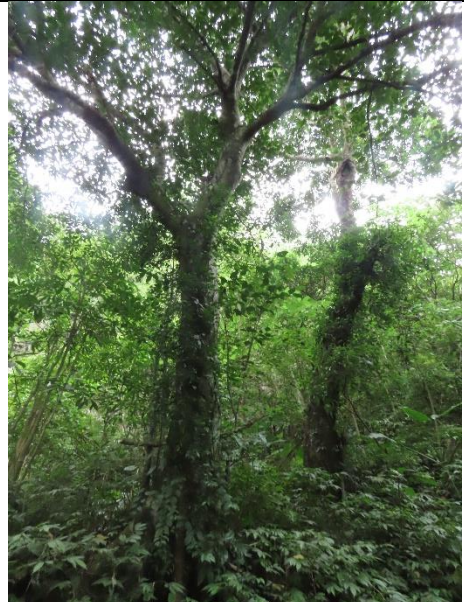
既有步道旁生長之喬木菲律賓榕等
拍攝時間：113年6月17日

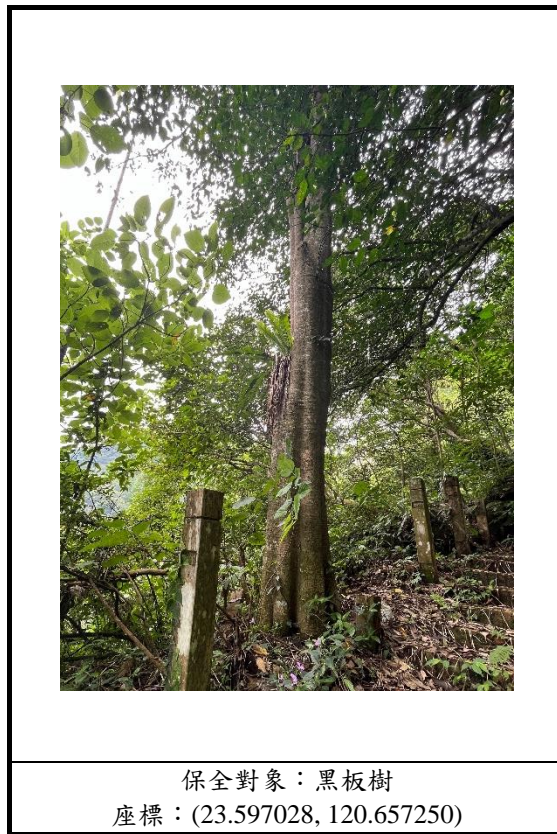
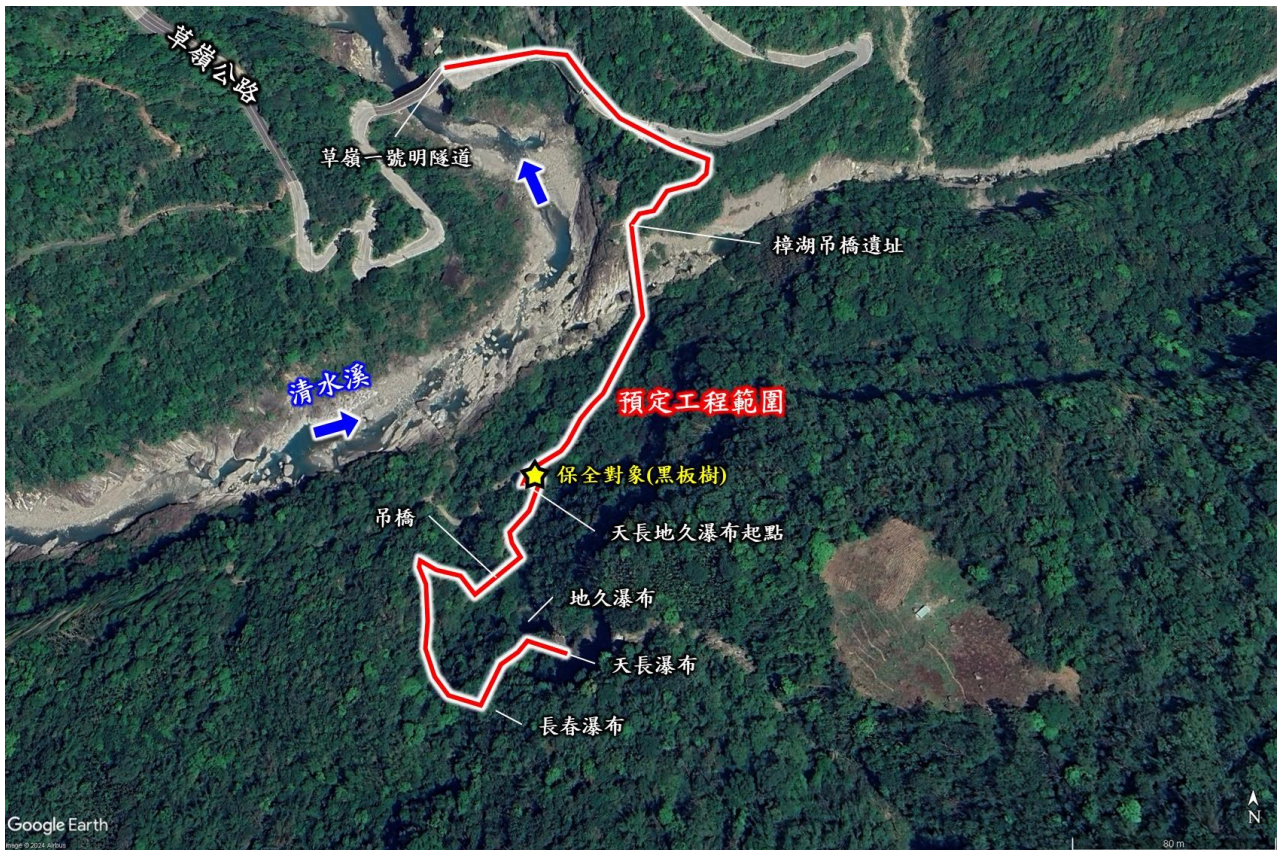
圖 2-2 樟湖天長地久瀑布步道整建工程保全對象分布圖

本案於 113 年 5 月 24 日及 6 月 18 日進行現勘棲地環境並標記保全對象，保全對象主要為既有大型喬木，共計 1 株黑板樹，彙整表及分布位置如表 2-12、圖 2-2 所示。

3. 執行成果論述較為廣泛，建議就區未進行檢討(P10)如石虎活動列這裡嗎?(海拔?)。	3. 感謝委員意見，本計畫生態圖資套疊包含農業部林業及自然保育署之「石虎分布模擬圖」，而計畫範圍則緊鄰公告之石虎潛在棲地，故仍將其列入說明。	-	-
4. P19對生態環境之影響，應說明工程可能干擾內容與棲地物種衝擊情況，據以提供發包依據。其中113年5/24、6/18標記保全對象為大黑板樹，是否必要請再確認。	4. 感謝委員意見，雖然黑板樹屬於外來種，但並非外來入侵種，對既有環境無有害影響，而其生長位置緊鄰既有步道(扶手處)，若於施工中移除該大型喬木，恐造成更多噪音或是環境擾動，故仍建議進行保全。	-	-
