## 第三章 基本資料蒐集

本計畫為掌握本區山坡地範圍之環境概況及可能之土砂災害潛勢區位，本章針對計畫範圍進行基本資料蒐集，包括交通資訊、地形概況、土壤與地質概況、氣象水文資料、土地利用資料、歷年災害與治理工程、人文資料及環境生態等，並根據最新之正射影像圖資及相關坡地災害圖資進行判釋，界定調查區位，以利於後續之調查及評估工作。

### 3.1 界定調查區位

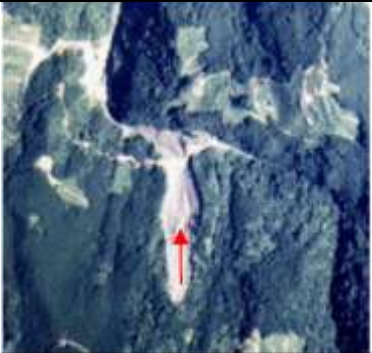
| 類別 | 一般特徵 | 航照影像特徵 | 航照 |
|---|---|---|---|
| 山崩 | 滑動體受嚴重破壞，破壞面常裸露於地表 | <ol style="list-style-type: none"> <li>1. 照片上色調亮：因為植被被剝除而使坡面裸露，尤以剛發生的崩塌受陽光反射時，色調特別亮。</li> <li>2. 坡面常為凹坡或陡直坡。</li> <li>3. 常位於河岸攻擊坡或新開闢道路之上下邊坡。</li> </ol> | |

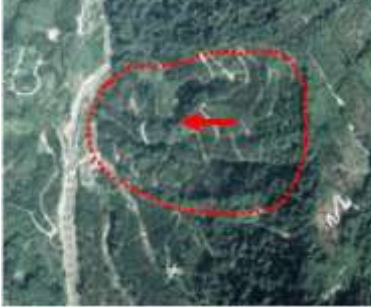
| 類別 | 一般特徵 | 航照影像特徵 | 航照 |
|---|---|---|---|
| 地滑 | 滑動體未受太大之破壞，滑動面較深，且多為滑動體所掩蓋 | <ol style="list-style-type: none"> <li>1. 與鄰近呈不協調之地形：較周圍略呈凹下，具崖坡、圓丘狀滑動體及起皺地形。</li> <li>2. 河道異常變窄或彎曲：滑動中或最近滑動過的崩塌地，其趾部常凸向河流，致河道變窄或彎曲。</li> <li>3. 滑動邊坡為凸坡，上緩下陡，使滑動體有運動之空間。</li> </ol> | |

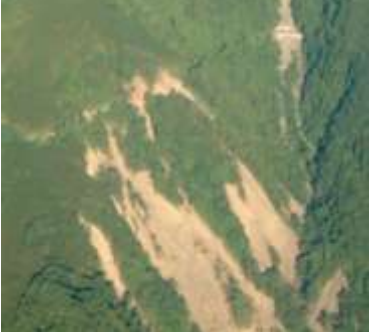
| 類別 | 一般特徵 | 航照影像特徵 | 航照 |
|---|---|---|---|
| 淺層崩塌 | 淺層崩塌為發生於邊坡表層之滑動或崩落現象 | <ol style="list-style-type: none"> <li>1. 色調亮：因為植被剝除而使坡面裸露，尤以剛發生的崩塌受陽光反射時，色調特別亮。</li> <li>2. 坡面常為陡直坡。</li> <li>3. 崩塌物質多為風化層及植生，而崩滑下來之土、石多堆積於坡腳，堆積或崖錐堆積。</li> </ol> | |

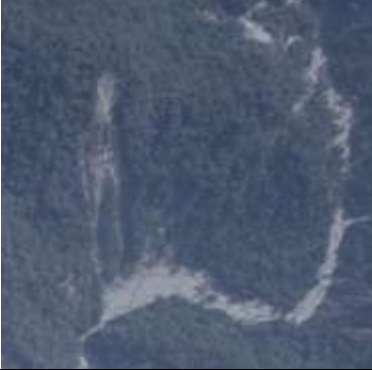
| 類別 | 一般特徵 | 航照影像特徵 | 航照 |
|---|---|---|---|
| 河岸侵蝕崩塌 | 彎曲之河道中，河岸攻擊坡面因河水沖刷引起崩塌 | <ol style="list-style-type: none"> <li>1. 色調亮：因為植被剝除而使坡面裸露，尤以剛發生的崩塌受陽光反射時，色調特別亮。</li> <li>2. 坡面常為凹坡或陡直坡。</li> <li>3. 常位於河岸攻擊坡面，崩塌地下方河道中，通常有崩積土或土石較多之現象。</li> </ol> | |

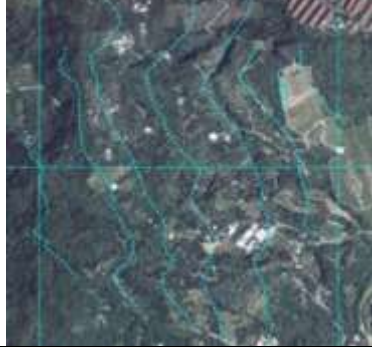
| 類別 | 一般特徵 | 航照影像特徵 | 航照 |
|---|---|---|---|
| 順向坡崩塌 | 指與地層或不連續面一致之邊坡。順向坡崩塌係指沿順向坡面產生之岩層或岩塊滑動。 | <ol style="list-style-type: none"> <li>1. 色調亮：因為植被剝除而使坡面裸露，剛發生的崩塌表面受陽光反射時，色調特別亮。</li> <li>2. 坡面常為層面，崩塌方向與岩層傾斜方向一致。</li> <li>3. 常位於河岸攻擊坡或新開闢道路之上下邊坡。</li> </ol> | |
