○○牧場負責人○○及所僱勞工○○

發生溺水致死重大職業災害

○○畜牧場所僱勞工○○  
發生溺水致死重大職業災害

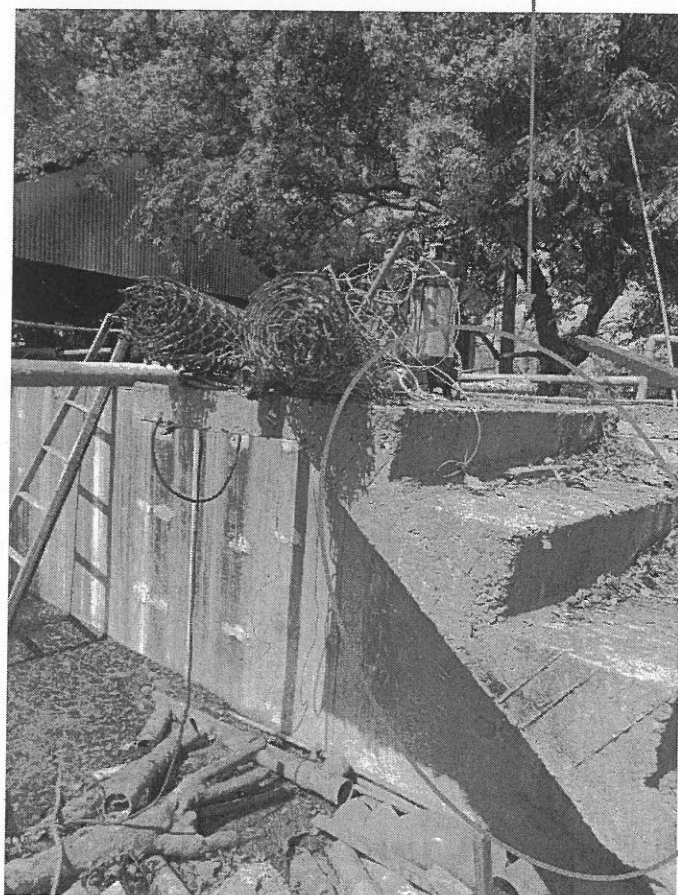
照片 1

污水池平台距地面高 1.65 公尺(地面與污水池平台高度差超過 1.5 公尺，未設置安全上下設備)

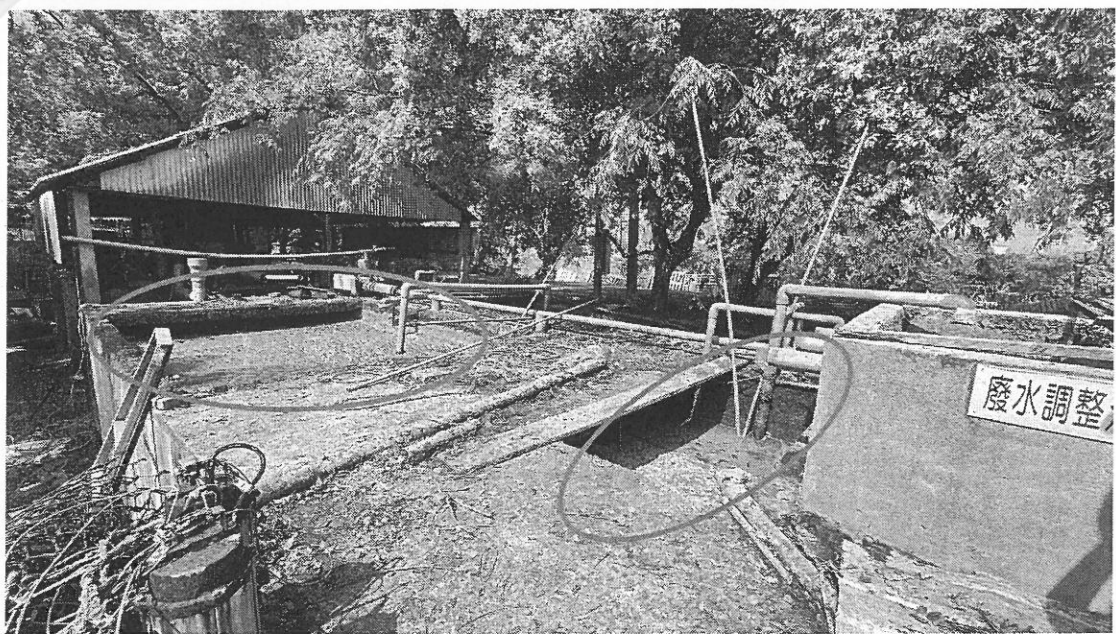
照片 2

（二）間接原因：污水池深度3.5公尺之周圍開口未設有適當強度之護欄、護蓋等防護設備。

污水池開口處均未設置護欄(雇主對於高度在二公尺以上之工作場所邊緣及開口部分，勞工有遭受墜落危險之虞，未設有適當強度之護欄、護蓋等防護設備)。

（一）雇主對於高度在二公尺以上之工作場所邊緣及開口部分，勞工有遭受墜落危險之虞，應設有適當強度之護欄、護蓋等防護設備。…。(職業安全衛生設施規則第224條第1項暨職業安全衛生法第6條第1項)
