雲林縣斗六市公所
「斗六市第一公有零售市場(內)攤鋪位」
建築物耐震能力詳細評估工作
【報告書】

「斗六市第一公有零售市場(內)攤鋪位」

建築物耐震能力詳細評估工作

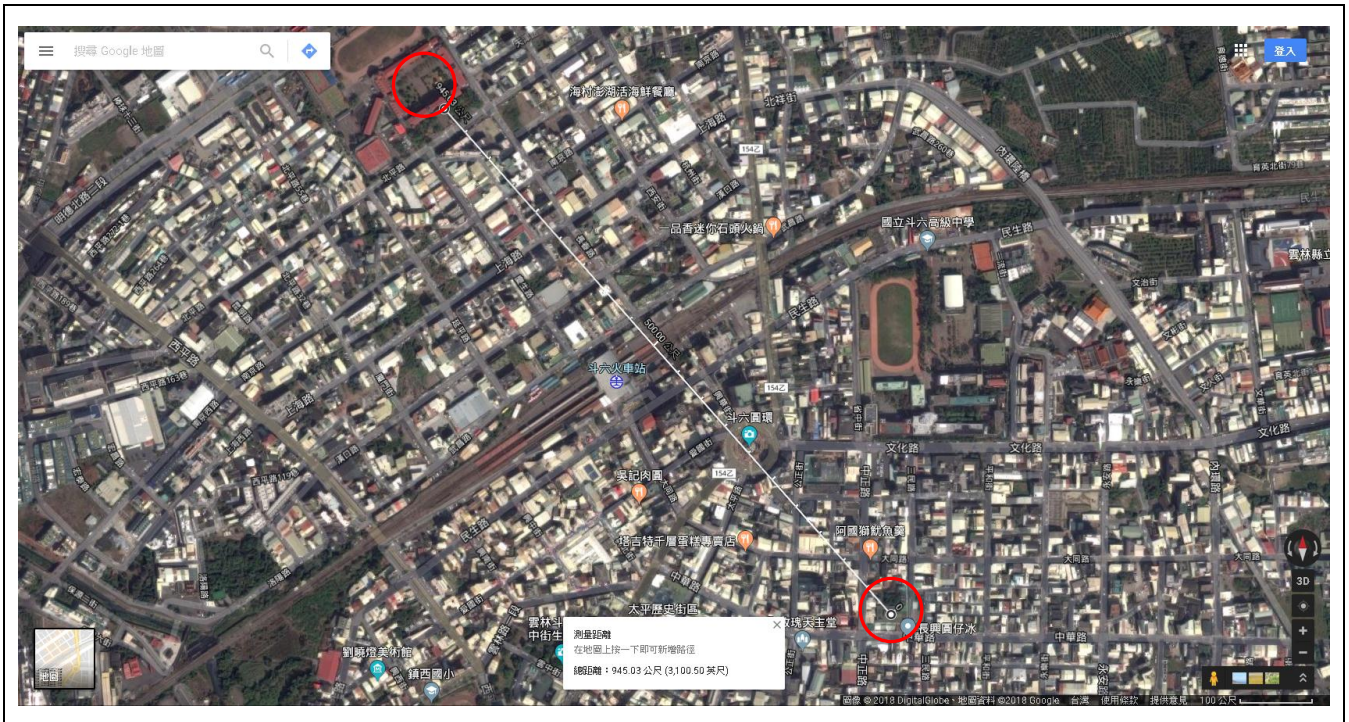
圖2. 本建物與參考鑽探位置距離圖

參考距離本棟 945m(圖 2)的公誠國小(CHY003)校內鑽探結果作為本評估標的物基地地盤分類之參考依據，依據全國強震測站場址工程地質資料庫之地盤分類計算結果，CHY003 地表下 30m 平均剪力波速為 177.64m/s 屬第三類地盤(詳表 3)，地質鑽探資料詳附件四。

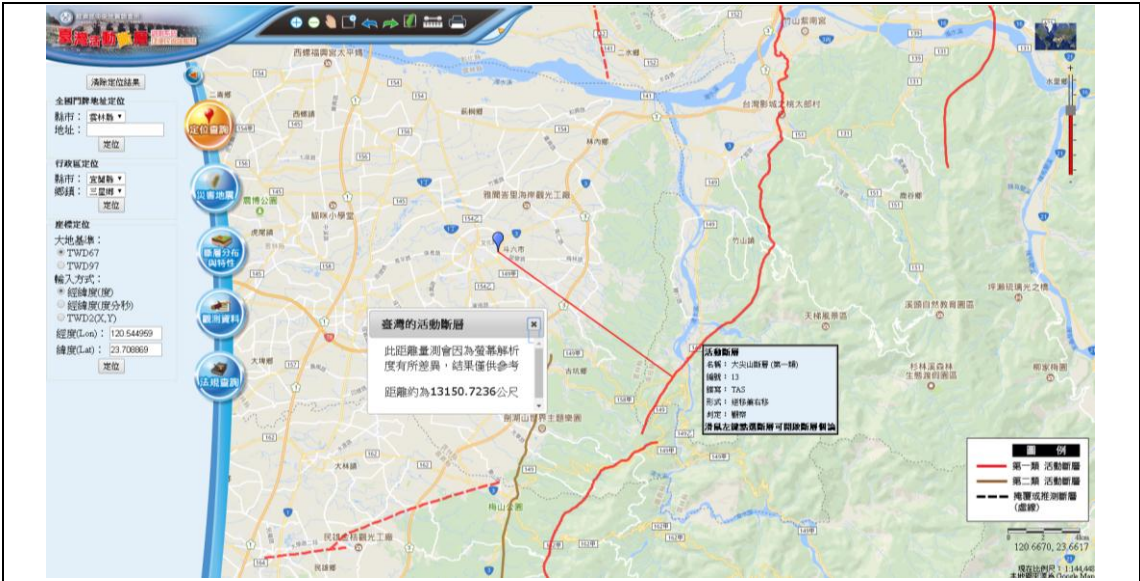
距離大尖山斷層 13.15km

圖3. 鄰近斷層距離

| 項次 | 審查意見 | 意見回覆 |
|---|---|--|
| 5. | 本標的物位於斗六市, 故請說明標的物與車籠埔斷層、大尖山與觸口斷層之距離。 | 已補本案與車籠埔斷層、大尖山與觸口斷層之距離, 詳 P20。 |

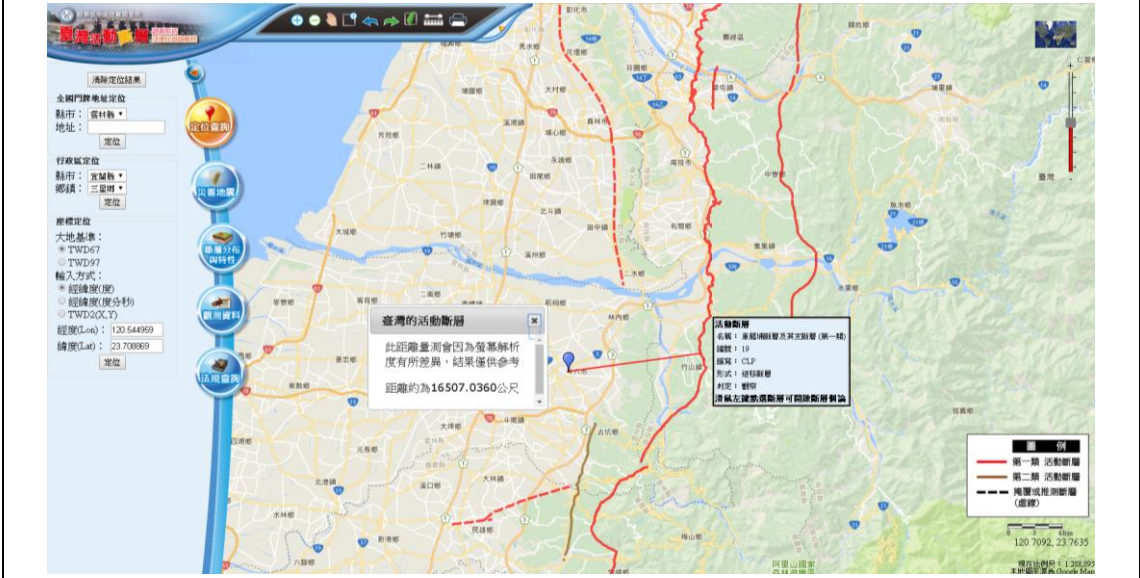
距離車籠埔斷層 16.51km
