# 從事污泥混和池管線栓塞閥更換作業發生 硫化氫中毒職業災害

## 案情摘要

勞動部職業安全衛生署

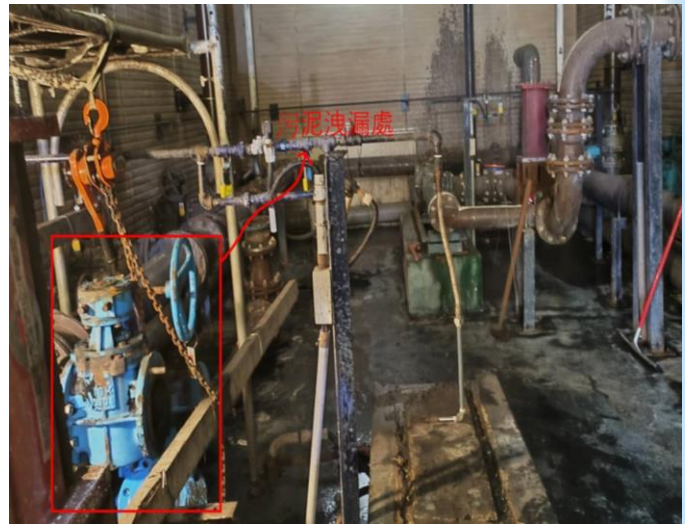
111年11月9日50時許，科學園區污水廠污泥混合池承攬商從事管線栓塞閥更換作業時，於栓塞閥與管線間結合螺栓鬆開，污泥瞬間洩漏噴出，造成勞工A、勞工B及勞工C三人暈眩身體不適，經送醫治療後，勞工A當日即返家休養，勞工B及勞工C轉送普通病房住院接受高壓氧治療。

從事污泥管線栓塞閥拆卸等作業，為防止有害物及其他化學物質洩漏致危害作業勞工，管線相關閥或旋塞未雙重關閉或設置盲板、未實施通風換氣，作業人員未配戴個人防護面具。

1. 雇主對於機械之掃除、上油、檢查、修理或調整有導致危害勞工之虞者，應停止相關機械運轉及送料。為防止他人操作該機械之起動等裝置或誤送料，應採上鎖或設置標示等措施，並設置防止落下物導致危害勞工之安全設備與措施。
2. 雇主對於勞工有暴露於有害氣體或其他有害物之虞者，應置備安全衛生防護具，如安全面罩、防塵口罩、防毒面具、防護眼鏡、防護衣等適當之防護具，並使勞工確實使用。
3. 雇主對於污泥管線拆卸等作業，為防止有害物、及其他化學物質洩漏致危害作業勞工，避免該場所內引起勞工缺氧、中毒之虞，應先實施通風換氣，並實施有害物濃度之測定。
