## 第四章 坡地重點區現地調查

## 4.1 崩塌地現地調查

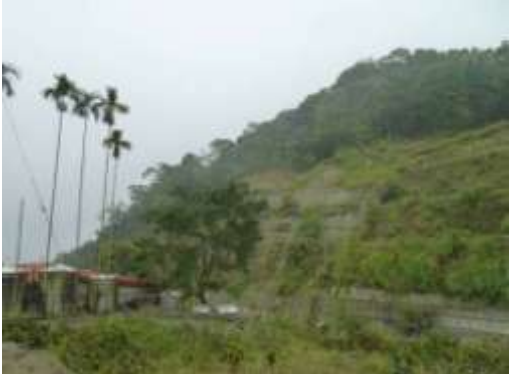
| KL005 猴洞橋下游右岸，已進行治理 | KL006 華山溪支流，坡面仍有裸露情形 |

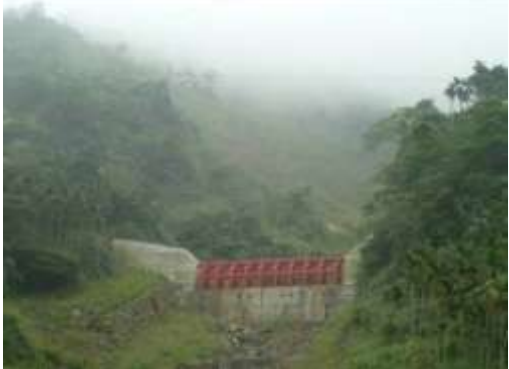
| KL007 下方設置鋼管壩，邊坡仍有局部裸露 | KL008 邊坡仍有局部裸露情形 |

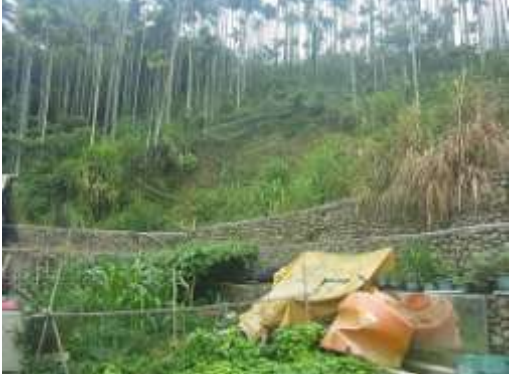
| KL010 坡趾有箱籠保護，坡面已恢復植生。 | KL012 坡趾已有擋土設施，坡面植生良好 |

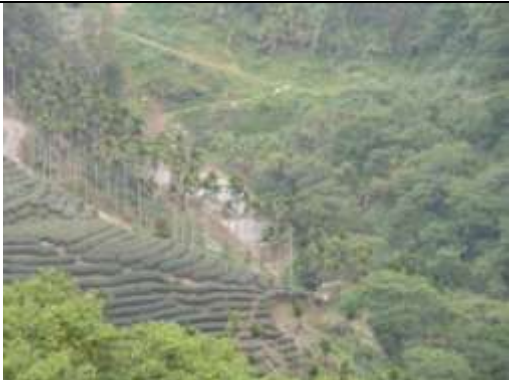
| KL013 水源坑下邊坡，現已進行治理 | KL015 台電電塔下方，坡面植生良好 |

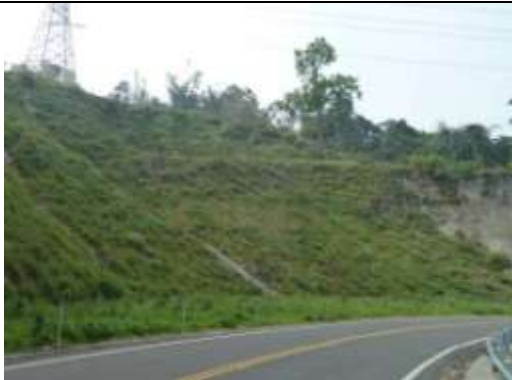
根據本計畫現地調查及與村長、防災專員訪談結果，本處主要之災害情形包括道路邊坡崩塌、坑溝沖蝕及部落後方邊坡穩定等問題。目前149線之KL015崩塌地已進行治理，施設護坡及坡面排水設施，構造物及坡面植生現況大致良好，道路亦維持暢通。聚落南側之主要坑溝，於98年災後已進行緊急災修工程，道路上邊坡坑溝已設置3座防砂壩及1座梳子壩，現況坑溝兩岸有泥質砂岩出露，目前溝床仍有大量土石堆積，坑溝上游因坡度陡峭及地質破碎，有向源侵蝕之情形，源頭既有之崩塌情形已進行初步治理，包括掛網植生及拍漿溝，道路下邊坡之坑溝部分亦設置多座防砂壩、固床工及砌石護岸，目前坑溝過路箱涵與流心約有40度之偏角容易造成坑溝左岸之沖刷，下游既有護岸及固床工受沖刷造成部分毀損與基礎淘空之情形。此外，根據村長訪談結果及現場調查結果，目前部落後方邊坡上方為一既有道路，現場道路上下邊坡之坡面仍有較厚之崩積土層及泥質砂岩，坡面現況有數處裂隙，上邊坡有一處茶園，道路及茶園之排水情形可能對坡面穩定造成影響。過寮部落位置及現況情形如表4-5-13所示。

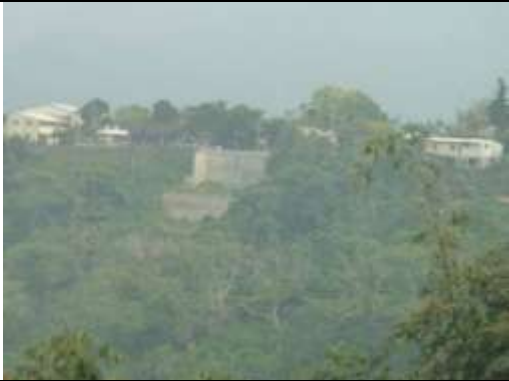
| KL016 樟湖國小下邊坡，現已完成治理 | KL019 道路基礎已有保護，坡面仍有局部裸露 |

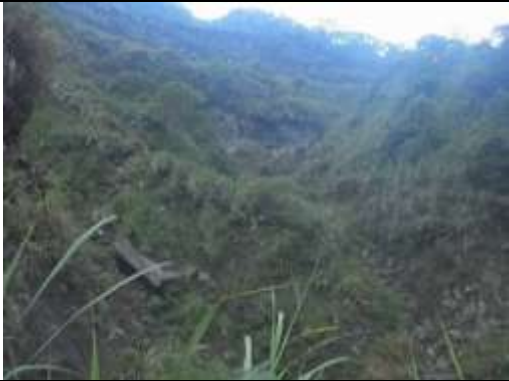
| KL028 位於 149 甲線邊坡，坡面已恢復植生 | KL029 位於 149 乙線上邊坡，邊坡植生良好 |

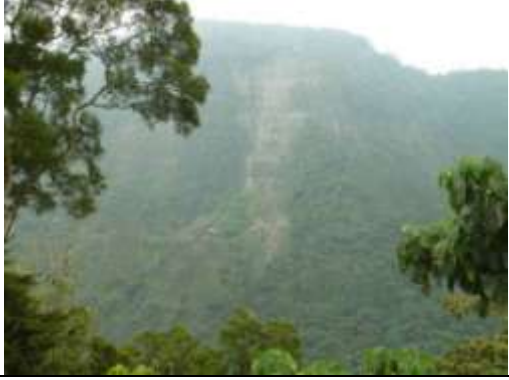
| KL030 裸露部分已為岩盤 | KL032 邊坡陡峭裸露，目前進行邊坡保護 |

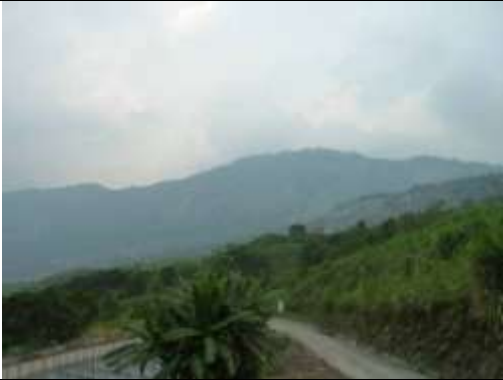
| KL033 坡面植生良好，坡趾有大量土砂堆積 | KL034 坡面植生良好，坡趾仍有土砂堆積 |

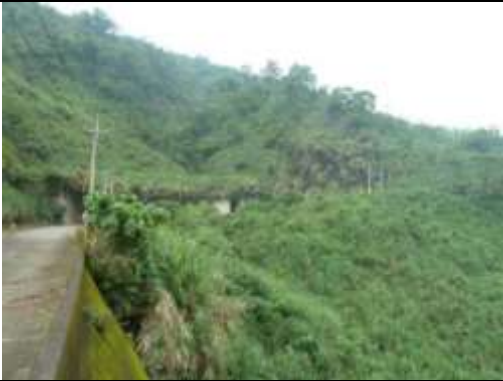
| KL036 現況植生復原良好 | KL040 已設置箱籠擋土設施 |

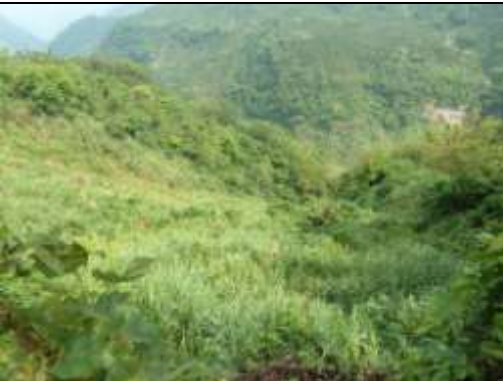
| KL041 已有植生入侵，復原情形良好 | KL042 植生復原情形良好 |

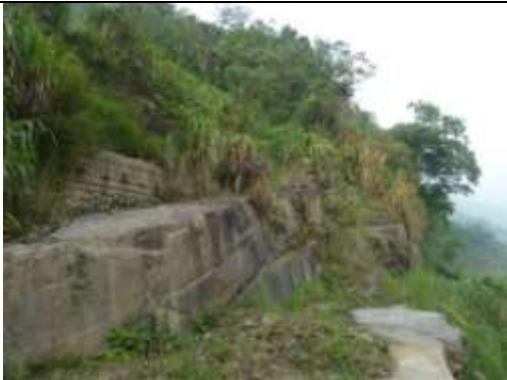
| KL046 清水溪右岸，自然復育情形良好 | KL047 部分岩盤出露，已有植生入侵 |

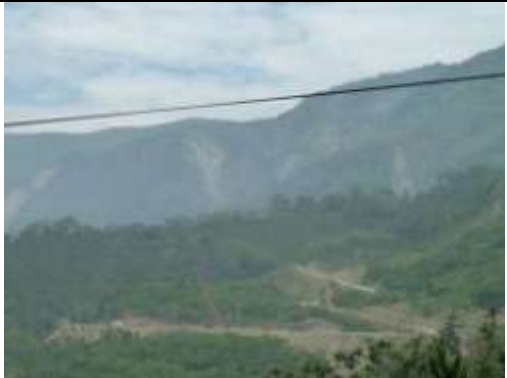
| KL050 崩塌裸露面積仍大，目前工程進行中 | KL051 現況坡面仍有裸露情形 |

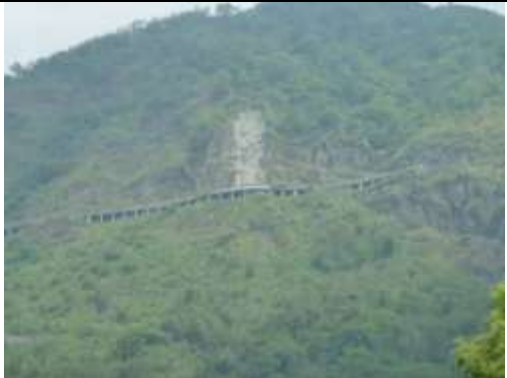
| KL053 上邊坡已有岩盤出露，下邊坡植生恢復良好 | KL054 現有岩盤已出露且有植生入侵情形 |

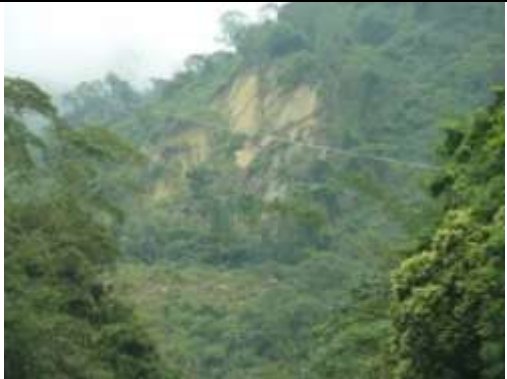
| KL056 坡面已有植生入侵 | KL063 崩塌地現況 |

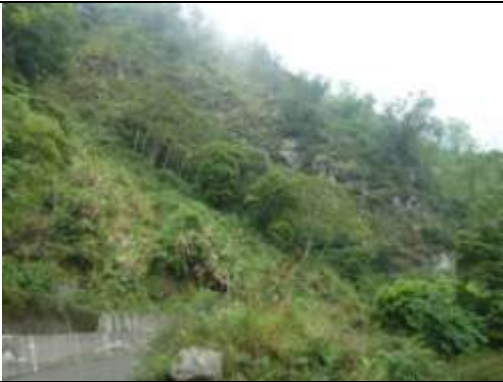
| KL064 崩塌地現況 | KL066 已有岩盤露出及部分植生 |

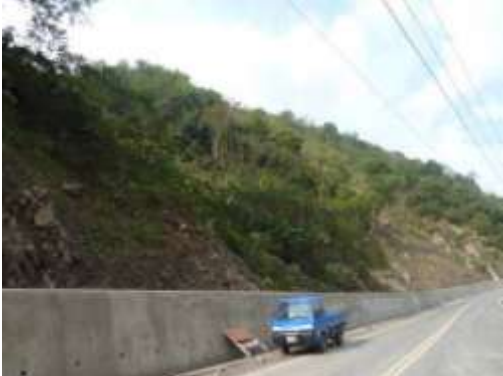
| KL073 坡趾已有擋土牆保護，坡面仍有裸露 | KL074 上邊坡較為陡峭且有裸露情形 |

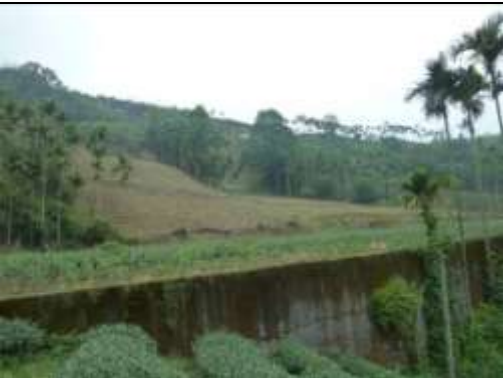
| KL075 坡趾已有擋土牆保護 | KL077 坡趾設有擋土牆及箱籠保護，坡面已恢復植生 |

根據現況調查結果，目前上邊坡之KL075崩塌地及KL076崩塌地已進行治理，設置擋土設施，構造物現況大致良好。根據正射影像判釋及現況調查，部落東側邊坡下方清水溪沿岸仍有大面積之崩塌情形，根據訪談當地居民結果，本處路旁之房舍構造物持續有龜裂毀損之情形。而今年610水災之豪雨則造成車心崙靈隱寺下方之大規模邊坡滑動災害，造成靈隱寺前民宅出現多處裂縫，已不堪使用，下方道路及擋土牆陷落毀損，現況於靈隱寺前山坡地地表可見多處張力裂縫，且靈隱寺下方邊坡仍有大面積崩塌裸露，恐有持續滑動之情形。車心崙部落位置及現況情形如表4-5-14所示。

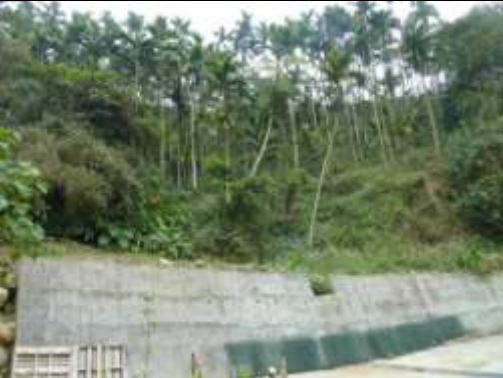
| KL078 坡趾有擋土牆保護坡面恢復植生 | KL079 現況崩塌裸露面積仍大 |

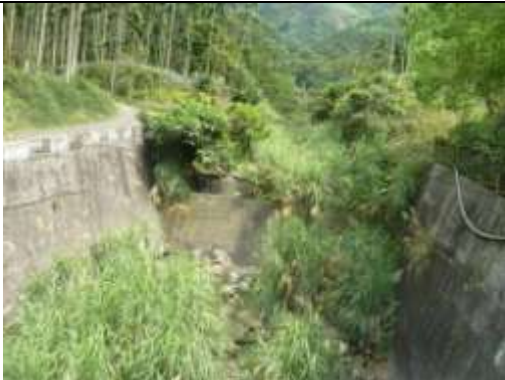
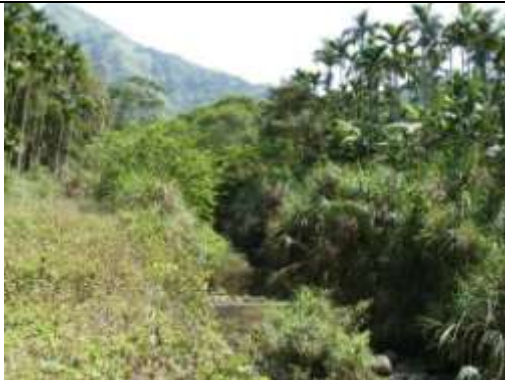
| 山知湖橋上游現況（雲縣 DF001） | 祥雲寺旁河道現況（雲縣 DF001） |

雲縣DF001土石流潛勢溪流，上游坡面大致植生良好，部分邊坡有崩塌情形；中游河道有部分固床工基礎掏空現象，兩旁護岸與植生良好；下游河道則有高莖植物。

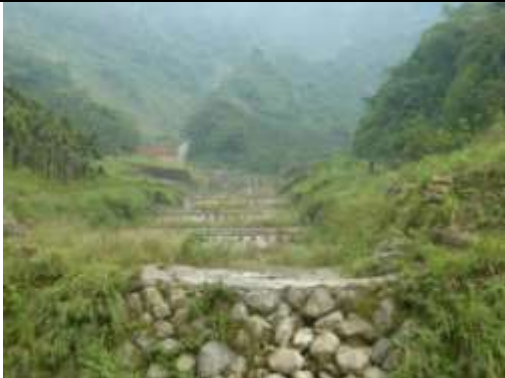
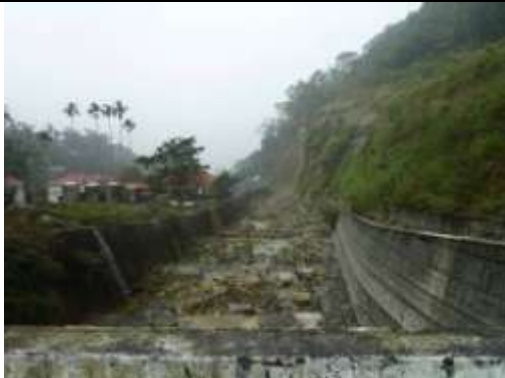
| 華山溪吊橋上游現況（雲縣 DF002） | 猴洞橋下游現況（雲縣 DF002） |

雲縣DF002土石流潛勢溪流，上游坡面雖有大面積崩塌，但河道中已施作治理工程，設置包括梳子壩、防砂壩、固床工等構造物，治理狀況大致良好；中游河道已有整流工程，無土砂堆積且構造物良好，猴洞橋下游右岸崩塌地已完成整治；下游華山新橋兩側緊鄰住戶及商家為主要保全對象，現況通水斷面無阻塞情形。

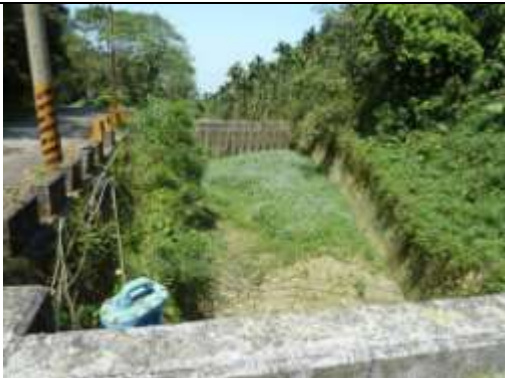
| 仁桂橋下游現況（雲縣 DF003） | 雞籠山橋上游現況（雲縣 DF003） |

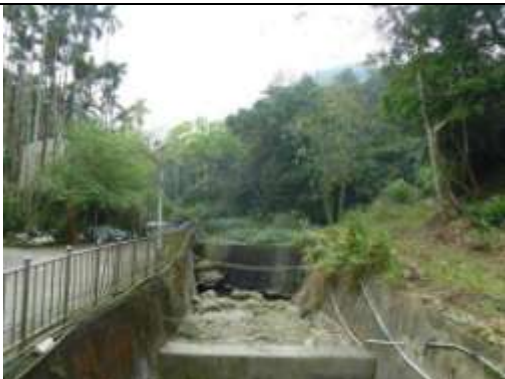
| 石橋山莊河道後方現況（雲縣 DF004） | 翠泉橋下游現況（雲縣 DF004） |

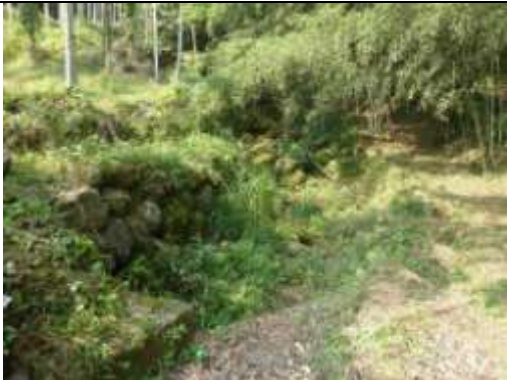
| 左支流上游現況（雲縣 DF005） | 中游匯流處現況（雲縣 DF005） |

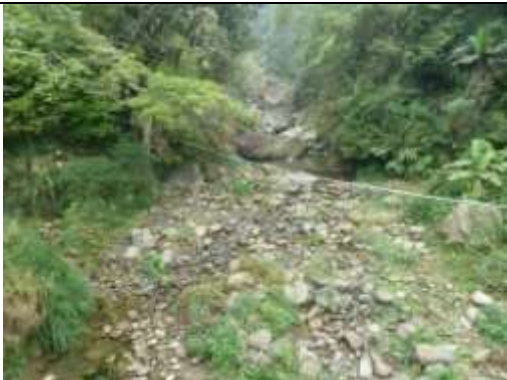
| 石壁橋上游現況（雲縣 DF006） | 鹿窟一號橋上游現況（雲縣 DF006） |

竹篙水溪，竹篙水溪主要流域為雲縣DF006土石流潛勢溪流，現場調查上游坡面已無明顯裸露情形，河道無大量土砂堆積；中游河道有岩盤出露，河道亦無明顯土砂堆積；下游則有較多土砂堆積，目前已有施作系列性防砂整治工程，河道情況大致良好。

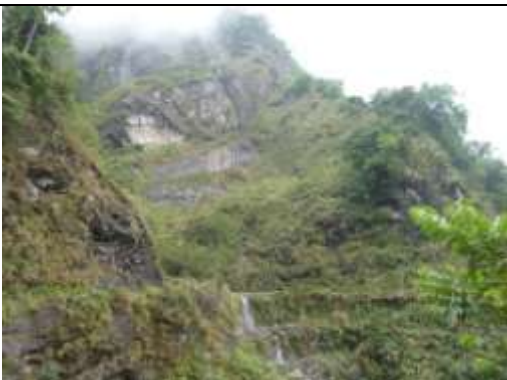
| 上游邊坡現況（雲縣 DF007） | 鹿窟三號橋上游現況（雲縣 DF007） |

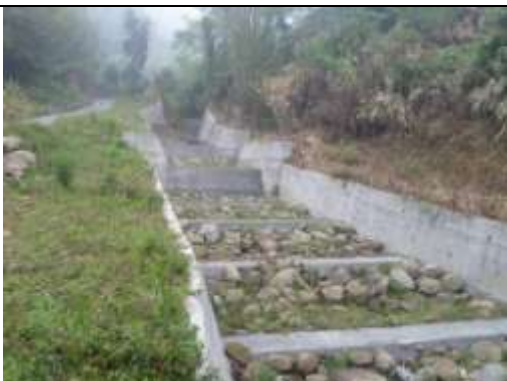
| 中游河道現況（雲縣 DF008） | 下游河道現況（雲縣 DF008） |

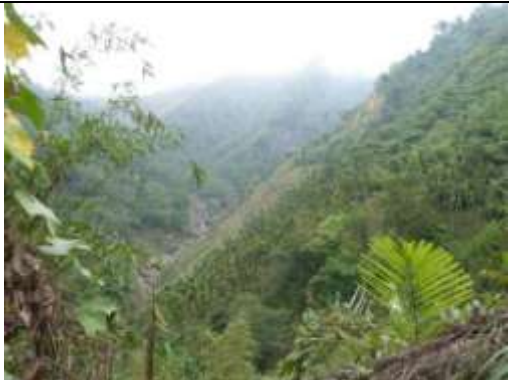
| 上游邊坡現況（雲縣 DF009） | 內湖橋下游現況（雲縣 DF009） |

石鰻坑溪，石鰻坑溪屬於清水溪左岸支流，其上游為雲縣DF009土石流潛勢溪流，並有雲縣DF011及雲縣DF012匯入，根據現場調查結果，上游集水區坡面包括土石流潛勢溪流兩岸仍有多處崩塌情形，崩塌土砂量較大，河道現況有明顯之土砂堆積情形，但河道與兩岸之高差約20公尺，與保全對象距離較遠，亦無直接影響之保全對象，現況並無立即危險；部分河段已設置護岸及固床工，構造物現況有遭土砂淤埋之情形。

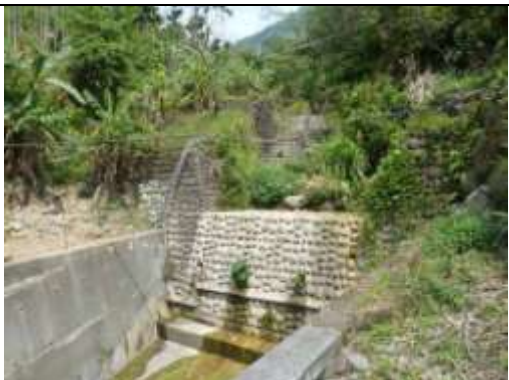
| 下游河道現況（雲縣 DF010） | 上游河道現況（雲縣 DF010） |

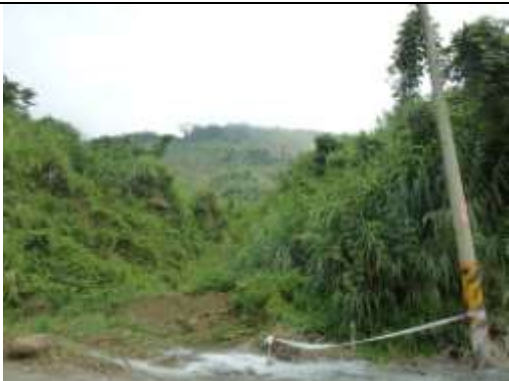
| 道路 149 甲線上邊坡現況（雲縣 DF011） | 民宅下方河道現況（雲縣 DF011） |

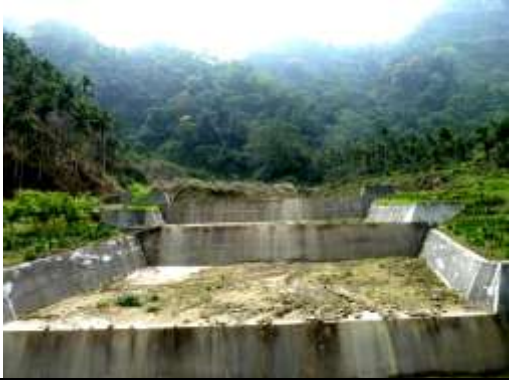
| 上游河道現況（雲縣 DF012） | 下游河道現況（雲縣 DF012） |

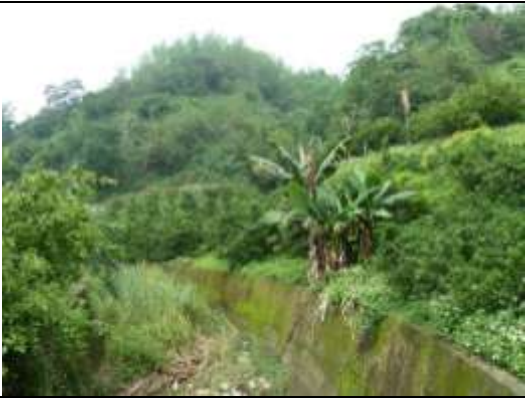
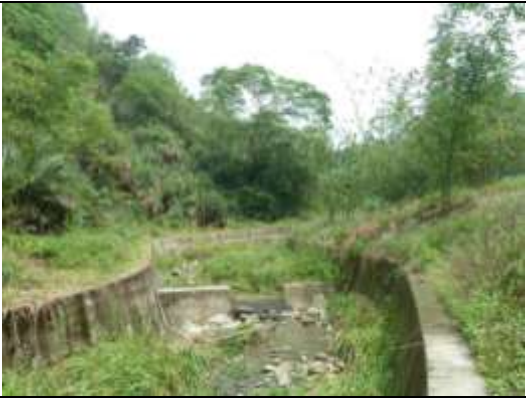
炭頂坑溪，上游土地利用多為果園，河道已有治理且無土砂堆積；中游局部區段則有高莖植物；下游棋埔一號橋處亦有高莖植物。

| 嵌頂溪上游現況 | 嵌頂溪中游現況 |

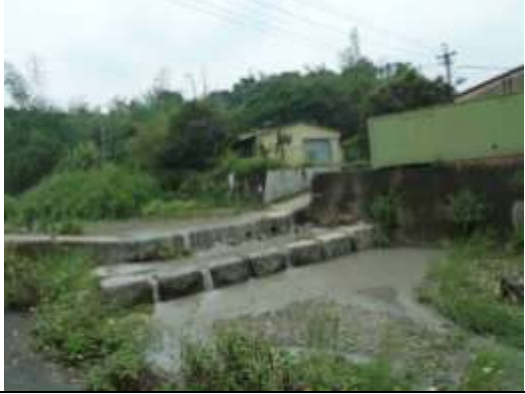
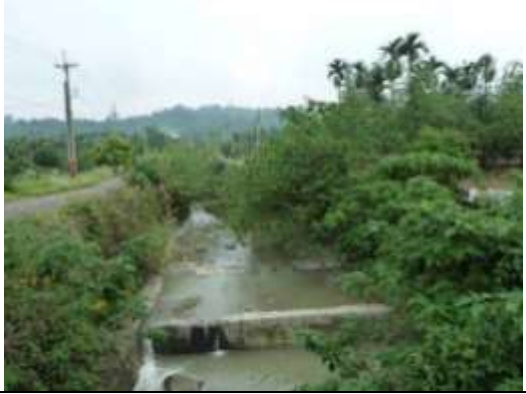
圳頭坑溪，上游河道多為高莖植生；中游圳頭坑橋上游固床工有局部磨損；下游河道有些微土砂堆積，兩岸工程構造物良好。

| 圳頭坑溪上游現況 | 圳頭坑溪中游現況 |

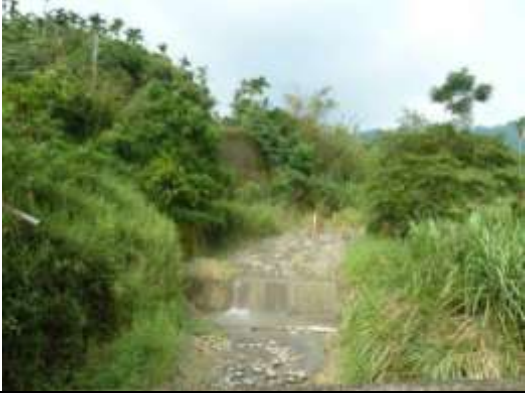
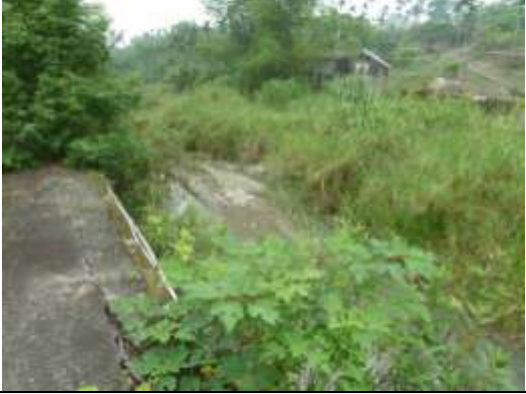
石子坑溪，上游溪床無土砂堆積，工程構造物無毀損情形；中游河道有高莖植物；下游部分固床工基礎有淘刷情形。

| 石子坑溪上游現況 | 石子坑溪中游現況 |

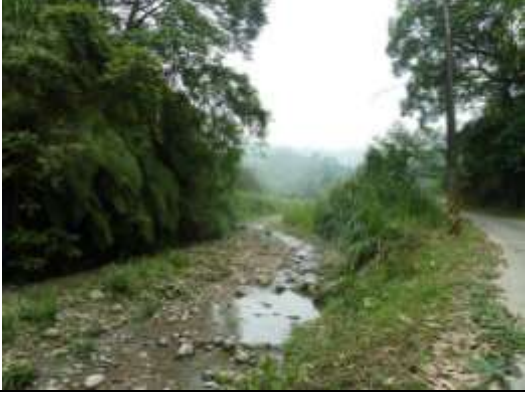
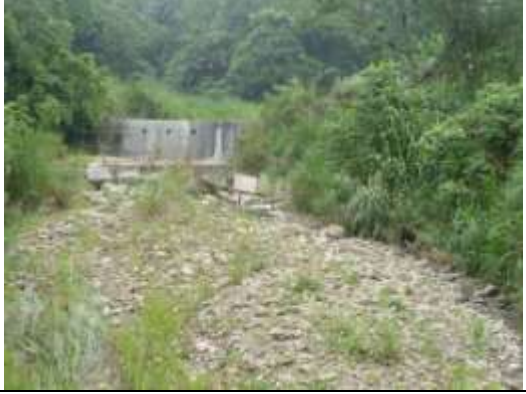
埕子溪，上游及中游局部區段有土砂及高莖植生，兩岸護岸情況良好；下游河道大致穩定，工程構造物亦無明顯毀損情形。

| 埕子溪上游現況 | 埕子溪中游現況 |

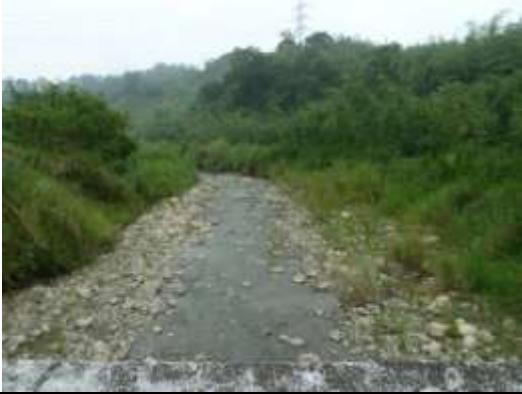
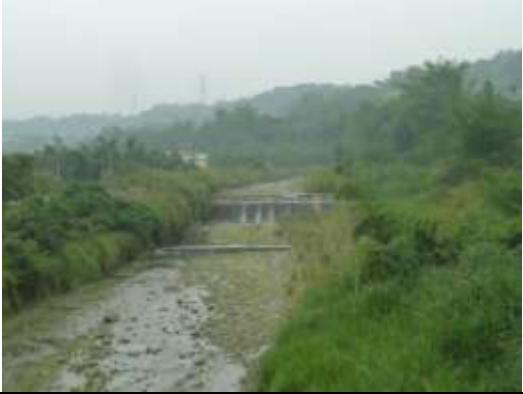
尖山坑溪，上游及中游無明顯土砂堆積情形；下游觀音橋河段局部河段有高莖植物，整體河道情況大致良好。

| 尖山坑溪中游現況 | 尖山坑溪下游現況 |

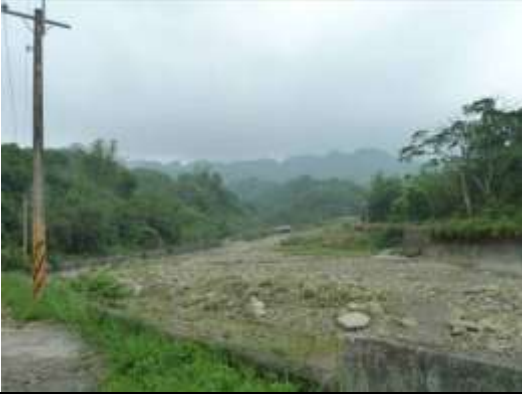
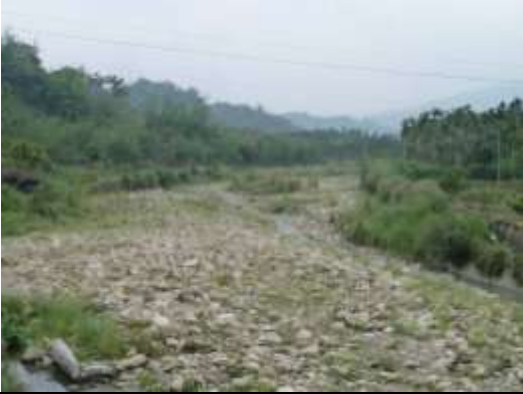
松柏坑溪，上游山峰橋至與頭溪匯流處有大量土砂堆積；中游冷水坑口橋上游凹岸有冲刷情形，現已有加強保護措施；下游行朝橋則有土砂堆積及高莖植生。

| 松柏坑溪上游現況 | 松柏坑溪中游現況 |

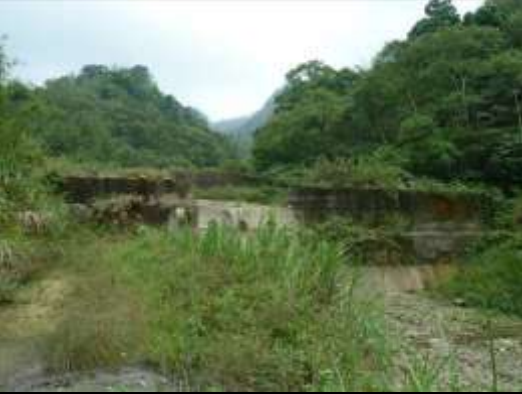
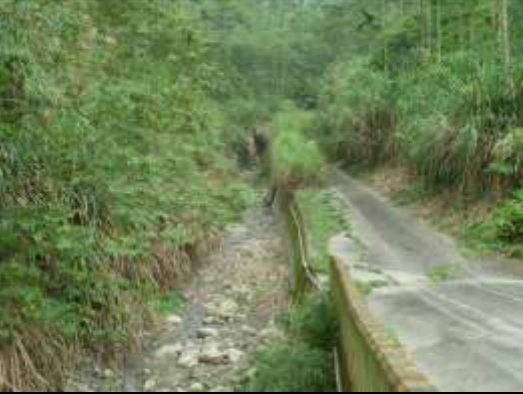
頭溪，上游防砂壩已攔阻大量土砂，目前為淤滿狀態、中下游雖有土砂輸出屬自然現象，目前河道大致良好，主要保全對象為山峰一號橋。

| 頭溪上游現況 | 頭溪下游現況 |

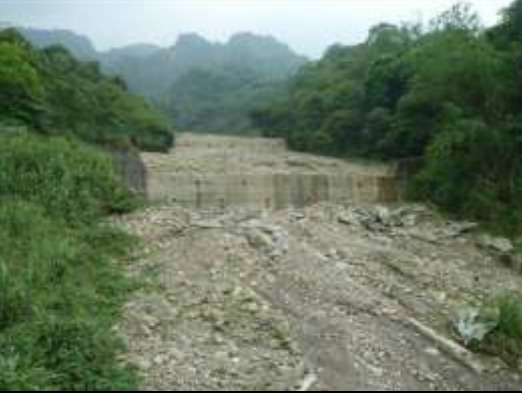
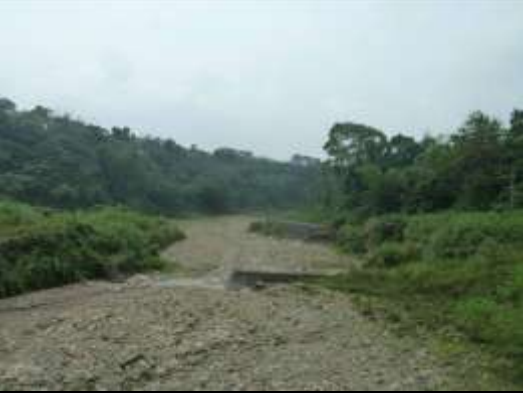
二溪，上游及中游堆積大量土砂；下游山峰二號橋已施設連續防砂設施，控制土砂下移，主要保全對象為山峰二號橋。

| 二溪上游現況 | 二溪下游現況 |

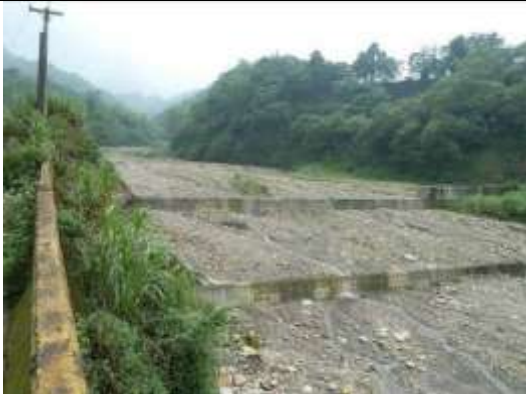
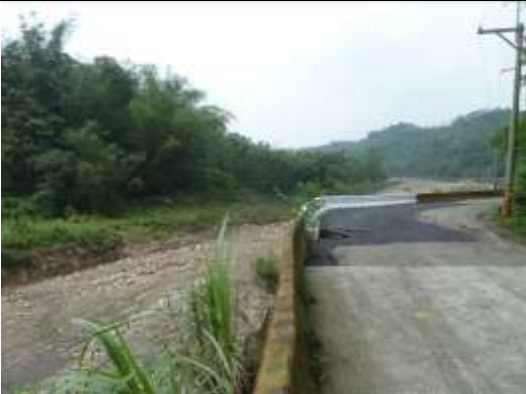
| 金瓜溪上游現況 | 金瓜溪下游現況 |

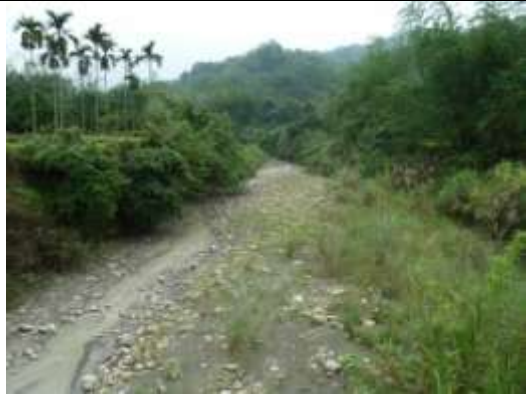
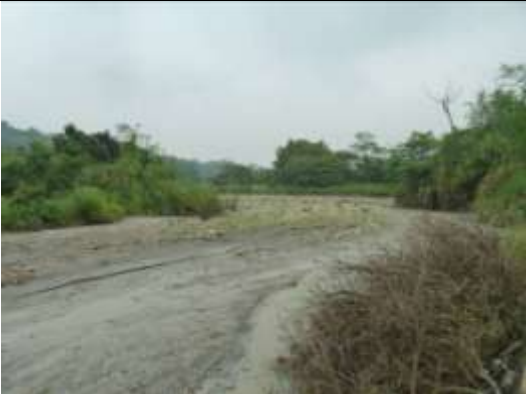
| 石牛溪上游現況 | 石牛溪中游現況 |

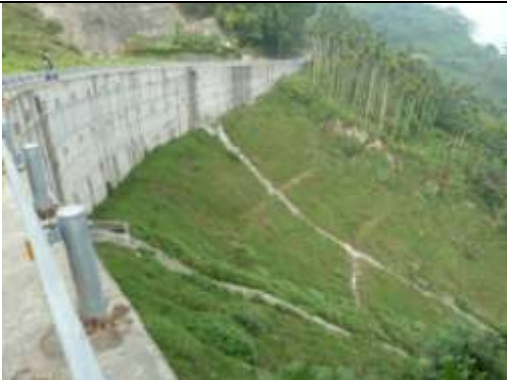
| 編號 2：過寮崩塌地處理工程現況照片 | 編號 5：大湖底及番尾坑水土保持工程現況照片 |

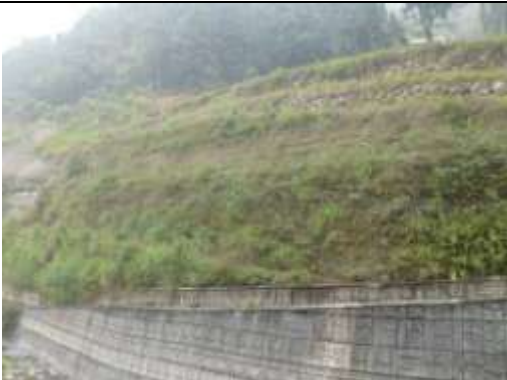
| 編號 9：華山溪猴洞橋下游及右岸崩塌地整治工程現況照片 | 編號 11：華山溪右支流防砂壩改善工程現況照片 |

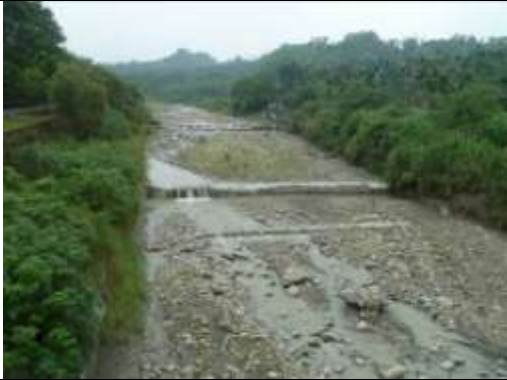
| 編號 | 年度 | 工程名稱 | 村里 | 工程內容 | 執行單位 | 現況功能評估 |
|---|---|---|---|---|---|---|
| 13 | 99 | 朝陽堤防災後復建工程 | 朝陽村 | RC 擋土牆高 6 公尺、長 60 公尺 | 雲林縣政府 | B |

| 編號 13：朝陽堤防災後復建工程現況照片 | 編號 18：草嶺村中坪崩塌地整治工程現況照片 |

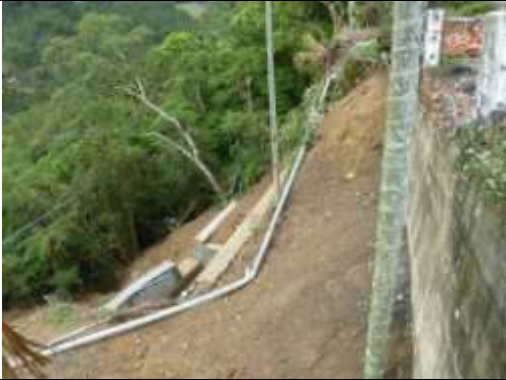
| 編號 | 年度 | 工程名稱 | 村里 | 工程內容 | 執行單位 | 現況功能評估 |
|---|---|---|---|---|---|---|
| 18 | 99 | 草嶺村中坪崩塌地整治工程 | 草嶺村 | 擋土牆 65 公尺，排水溝 4 公尺 | 南投分局 | A |

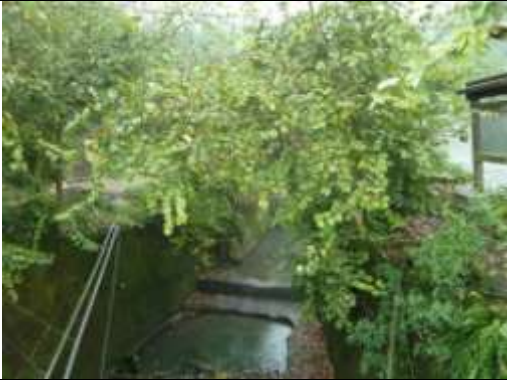
| 編號 24：桂林村 2 號橋、10 號橋下游、內館及苦苓等災害復建工程現況照片 | 編號 26：雞籠山橋下護岸災後復建工程現況照片 |

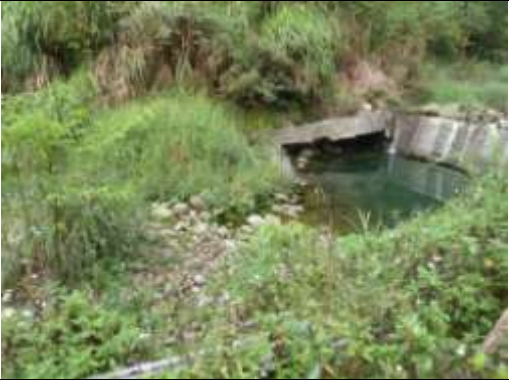
本計畫參考99年「集水區整體調查規劃工作參考手冊」之水土保持構造物調查表格，針對構造物之種類、內容、環境現況、致災營力、受損狀態及進行構造物體檢，並依其功能評估分類A、B、C、D四等級。現地調查評估有62件屬A級構造物狀況良好，功能健全，49件屬B級些微磨損，仍可維持原功能，1件屬C級部分受損，影響功能性。整體而言，本區工程構造物尚屬良好，部分工程構造物因歷年颱風豪雨出現磨損情形，但構造物功能性皆大致良好，仍可維持治理成效。其中，位於華山村編號36之埔尾野溪護岸緊急處理工程部分，現況有部分護岸基礎已淘空，恐影響其治理效果，經功能性評估屬C級，建議以基礎補強方式進行修復。

| 編號 36：埔尾野溪護岸緊急處理工程現況照片 | 編號 40：松柏坑、山峰、石牛溪等三件水土保持工程現況照片 |

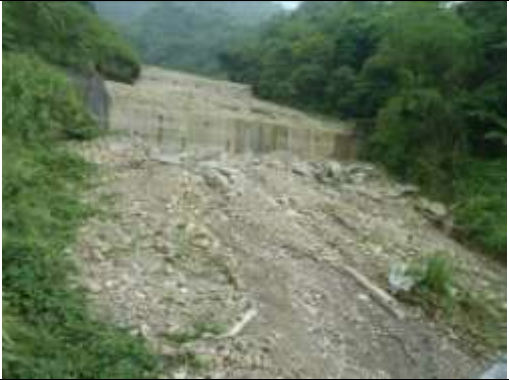
| 編號 41：山峰 2 號橋上游災害復建工程現況照片 | 編號 43：東碧野溪整治二期工程現況照片 |

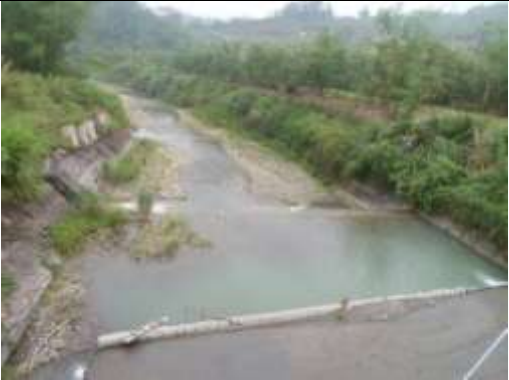
| 編號 46：地母橋上下游整治工程現況照片 | 編號 47：大湖口溪光華橋至光山橋段水土保持工程現況照片 |

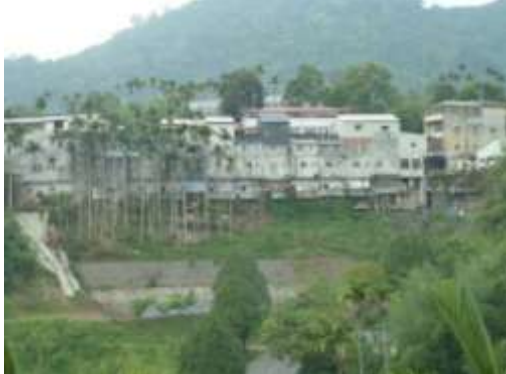
根據現地調查結果，目前部落後方邊坡崩塌及擋土牆毀損情形已進行治理，施設階段之箱籠擋土牆，構造物現況大致良好，坡面已有植生恢復之情形。中坪部落位置及現況情形如表4-5-2所示。

| 中坪部落入口 | 中坪部落後方邊坡現況 |

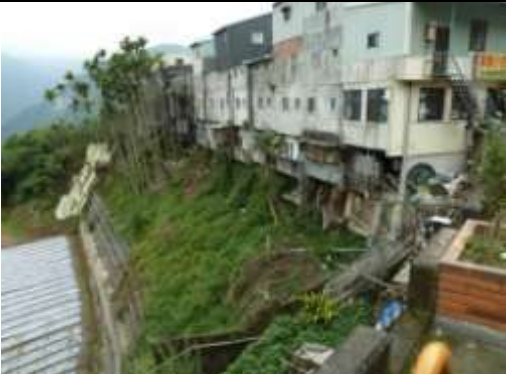
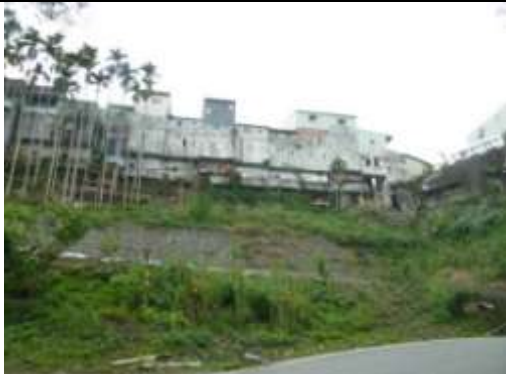
| 邊坡治理情形 | 邊坡治理情形 |

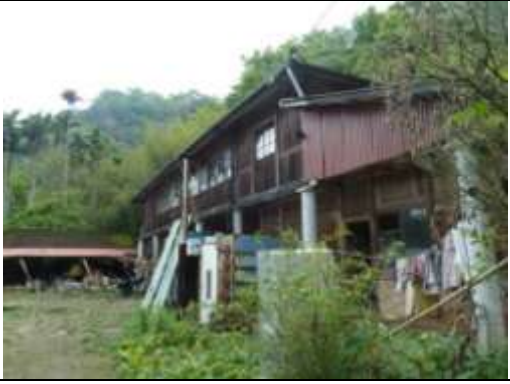
根據現況調查，以145號住戶災害情況較為明顯，當時莫拉克風災房屋因後方土石擠入而造成房屋變形龜裂，目前仍維持當時之毀損情形，而住戶聯外道路及三合院前地表依然可見多處裂隙，且房舍左護龍有傾斜情形，目前房舍僅右護龍尚有人居住。公田部落位置及現況情形如表4-5-3所示。

| 三合院左護龍傾斜情形 | 房舍現況 |

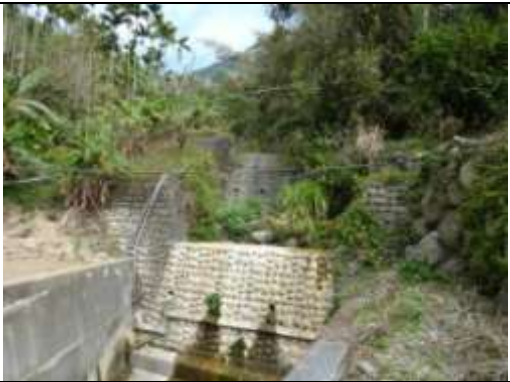
根據現地調查結果，土石流造成之堆積土石已清除，雲縣DF010土石流潛勢溪流河道亦已進行治理，施設箱涵、護岸及固床工等構造物，構造物現況大致良好，道路亦維持暢通；根據現地調查及正射影像判釋，雲縣DF010土石流潛勢溪流上游仍有崩塌裸露情形(KL052崩塌地)，雖無直接影響之保全對象，但易形成土石流之料源。由於土石流具有再發性，仍應注意土石流之災害潛勢。竹篙水部落位置及現況情形如表4-5-4所示。

| 雲縣 DF010 上游河道治理情形 | 雲縣 DF010 中游河道治理情形 |

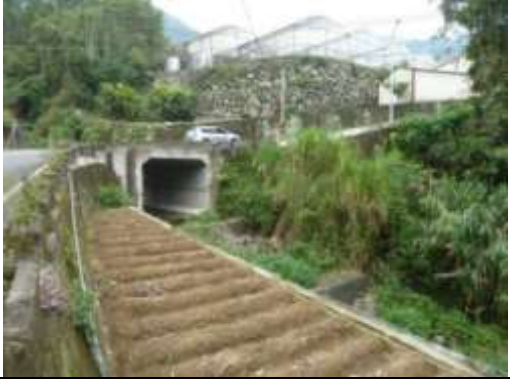
| 竹篙水部落房舍現況 | 竹篙水部落下方道路及河道現況 |

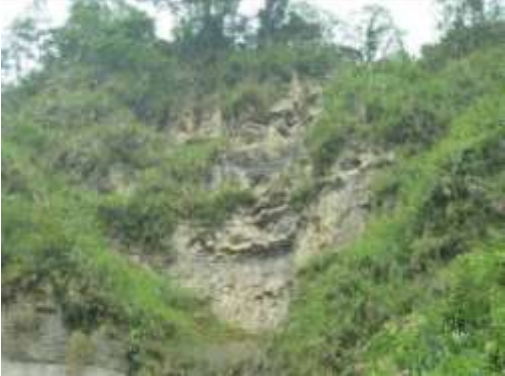
| 聯外道路邊坡崩塌情形 | 上游河道治理情形 |

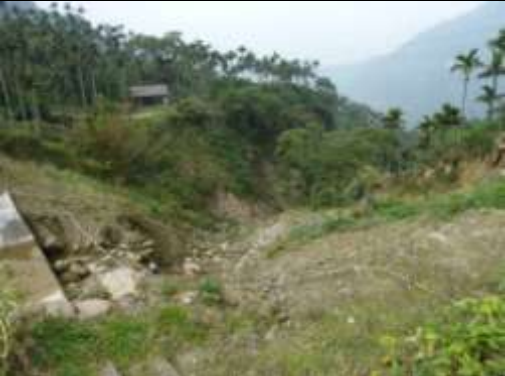
經現地調查發現，目前雲縣DF012下游未整治之河道，受溪流縱橫向沖刷，造成下游河道及兩岸坡面沖蝕情形明顯，並造成約10公尺之落差，若持續擴大恐對民宅及既有構造物造成影響，現況仍具有災害潛勢。青山坪部落位置及現況情形如表4-5-5所示。

| 保全對象及河道治理情形 | 下游河道沖刷情形 |

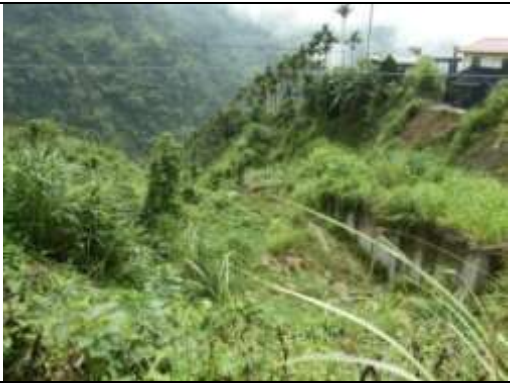
根據現地調查結果，民宅旁之野溪已劃為雲縣DF011土石流潛勢溪流，於災後已進行初步治理，毀損之防砂壩及擋土牆已進行修復，民宅後方邊坡坡度陡峭，坡面現況仍有相當大面積之崩塌裸露情形，目前部落旁之大型崩塌地正進行治理當中。由於本處位於順向坡崩塌地上，崩積層厚實，坡面穩定性差，同時受土石流及崩塌地影響，現況仍具有災害潛勢。摸石乳部落位置及現況情形如表4-5-6所示。

| 雲縣 DF011 下游河道現況 | 摸石乳部落旁崩塌現況 |

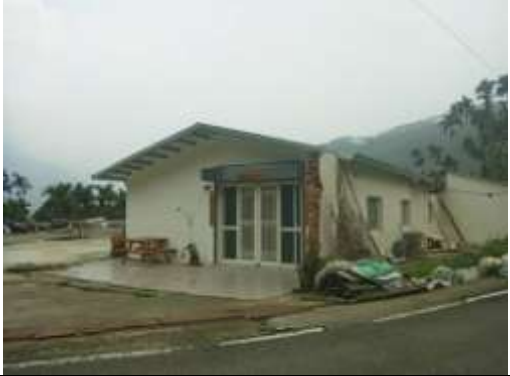
| 石橋部落保全對象現況 | 149 線上邊坡崩塌治理情形 |

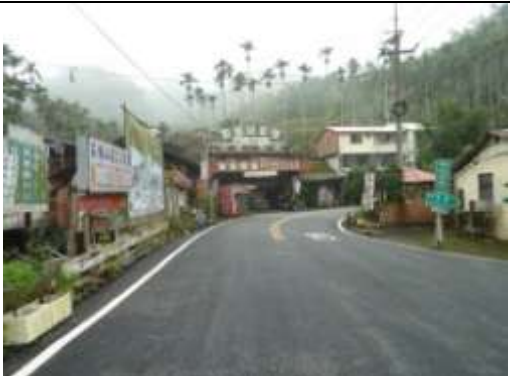
| 石橋部落保全對象現況 | 雲縣 DF004 旁邊坡崩塌治理情形 |

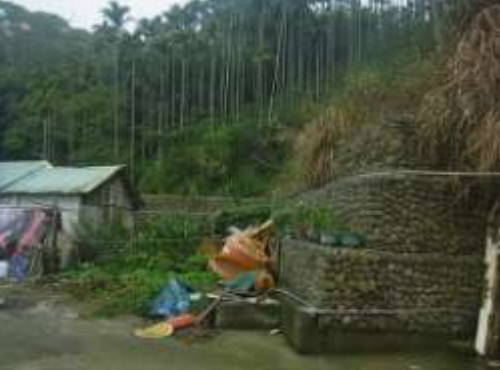
本處受莫拉克颱風豪雨影響，導致石橋52號民宅旁邊坡崩塌(KL010崩塌地)，崩塌土石撞擊民宅，造成房舍毀損，崩塌面積估計約100平方公尺。

| 保全對象及邊坡現況 | 邊坡治理情形 |

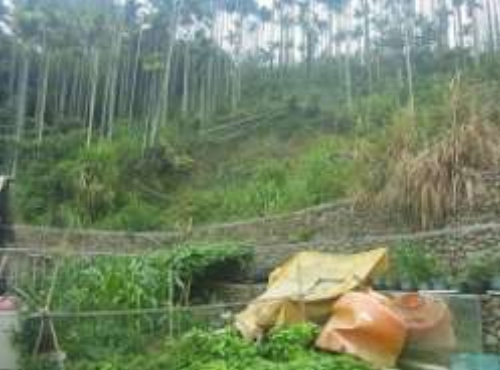
根據現地調查結果，KL010崩塌地已進行治理，施設箱籠擋土牆，構造物及坡面現況大致良好，目前有植生逐漸恢復趨勢。後棟仔部落位置及現況情形如表4-5-8所示。

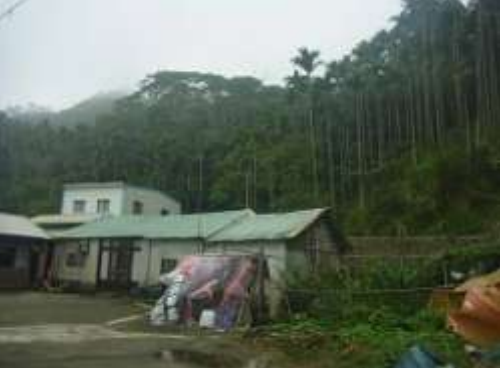
| 保全對象現況 | 部落下邊坡構造物現況 |

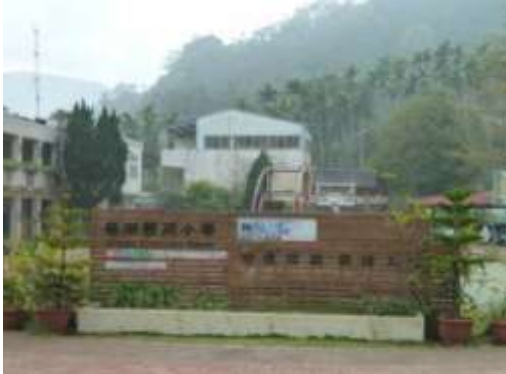
| 樟湖國小現況 | 治理工程構造物現況 |

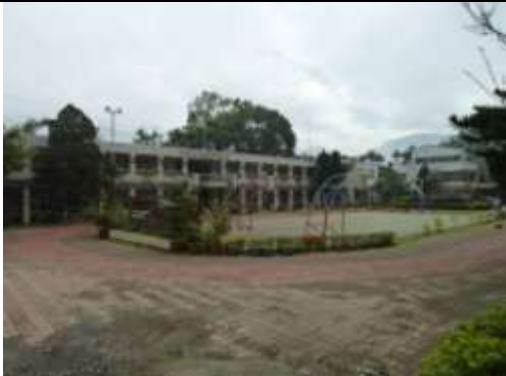
| 樟湖國小現況 | 邊坡治理情形 |

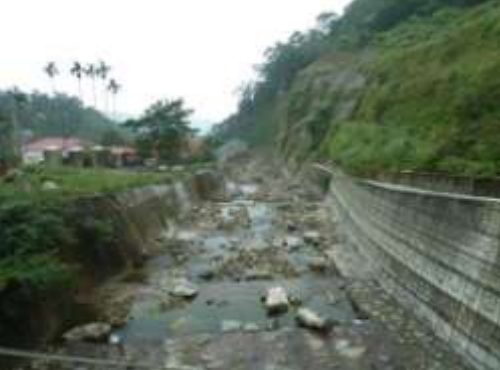
| 猴洞橋下游河道現況 | 邊坡崩塌治理情形 |

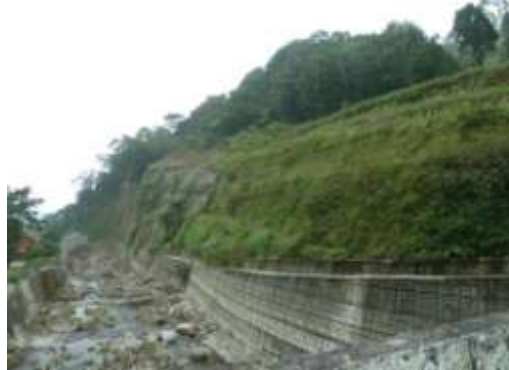
根據現地調查結果，目前莫拉克颱風所造成之KL005崩塌地已進行治理，崩塌所造成之堆積土砂已清除，並設置加勁擋土牆、護岸及固床工等構造物，現況大致良好並無明顯毀損之情形，坡面植生恢復情形良好。猴洞橋位置及現況情形如表4-5-10所示。

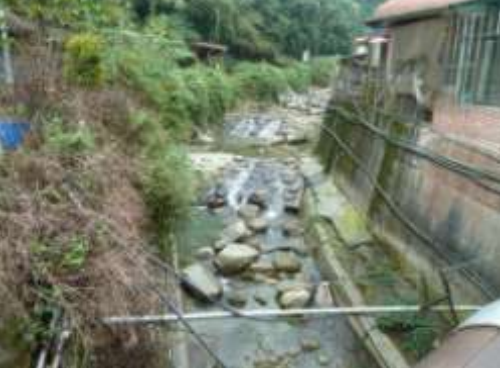
| 猴洞橋下游河道現況 | 河道旁保全對象現況 |

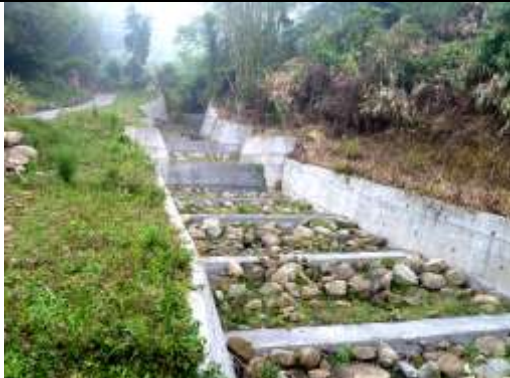
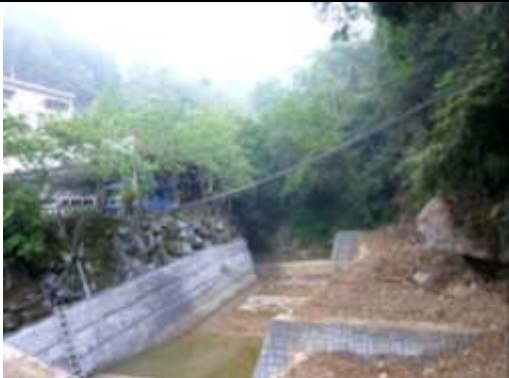
根據現地調查結果，石壁部落後方邊坡多已開發作為茶園等農業使用；部落範圍內之雲縣DF008土石流潛勢溪流，上游集水區植生覆蓋大致良好，無明顯之崩塌裸露，河道內亦無明顯土砂堆積；中游河道已進行治理，設置系列性固床工及護岸，工程構造物現況大致良好；下游石壁部落之保全對象距河道距離較近，目前已設置護岸及整流工程加強保護，河道現況大致穩定。由於土石流具有再發性，仍應注意土石流之災害潛勢。石壁部落位置及現況情形如表4-5-12所示。

| 雲縣 DF008 河道治理情形 | 雲縣 DF008 河道治理情形 |

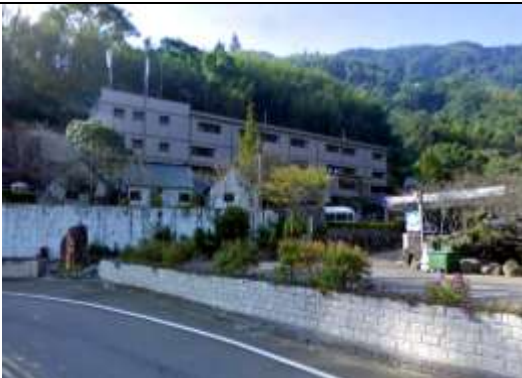
| 東碧山莊保全對象現況 | 雲縣 DF008 下游保全對象現況 |

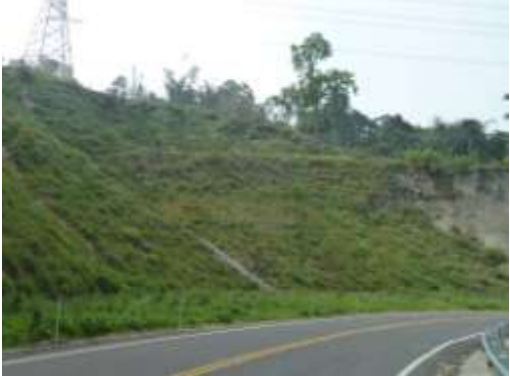
| 149 線 20k+500 處邊坡崩塌治理情形 | 149 線道路上邊坡坑溝現況 |

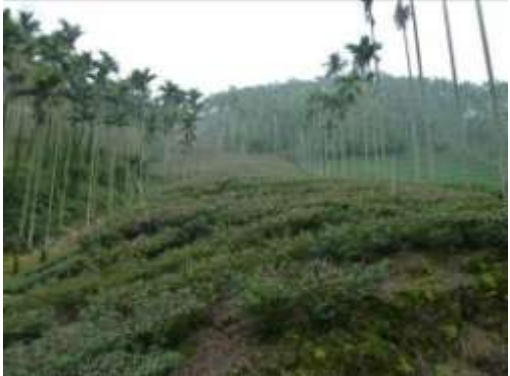
| 上方邊坡茶園現況 | 過寮部落保全對象現況 |
